# Vattenanknutna kulturmiljöer vid Mieån

**Rapportnamn:** Vattenanknutna kulturmiljöer vid Mieån

**Rapportnummer hos Länsstyrelsen Blekinge län:** 2015:13

**Utgivare:** Länsstyrelsen Blekinge län, 371 86 Karlskrona

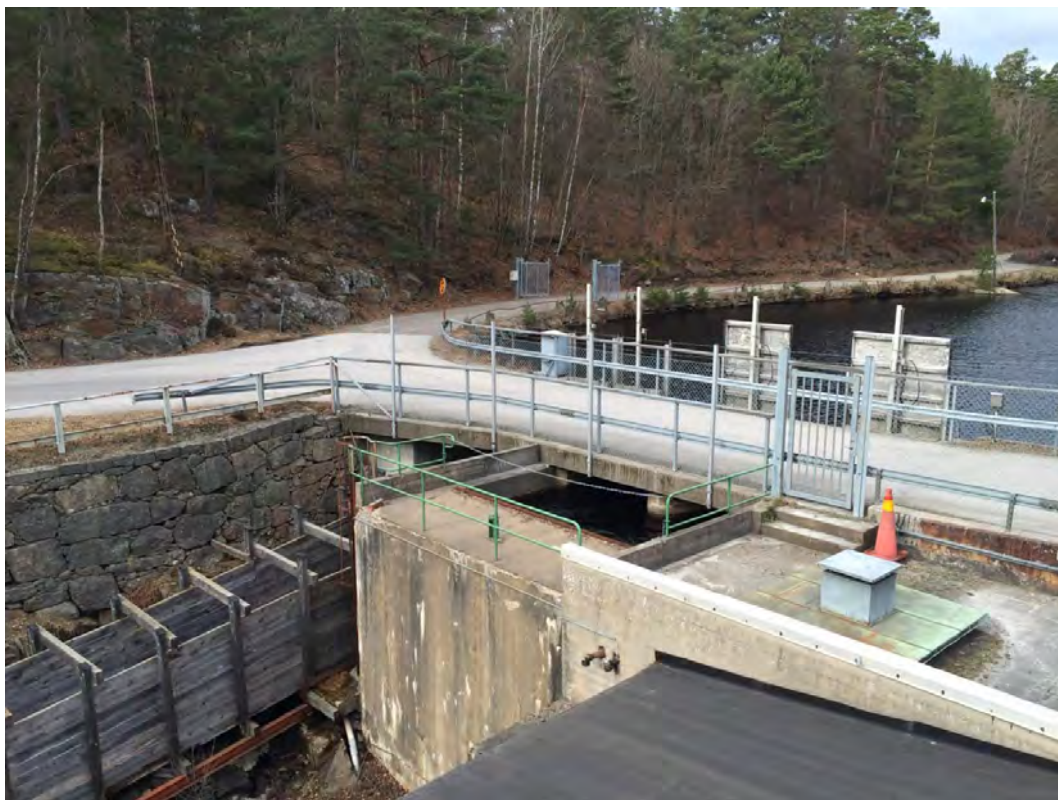
Bild 5. Skalmursdammen vid Granefors nedre bruk är uppförd år 1890 med två intag och ett utskov.

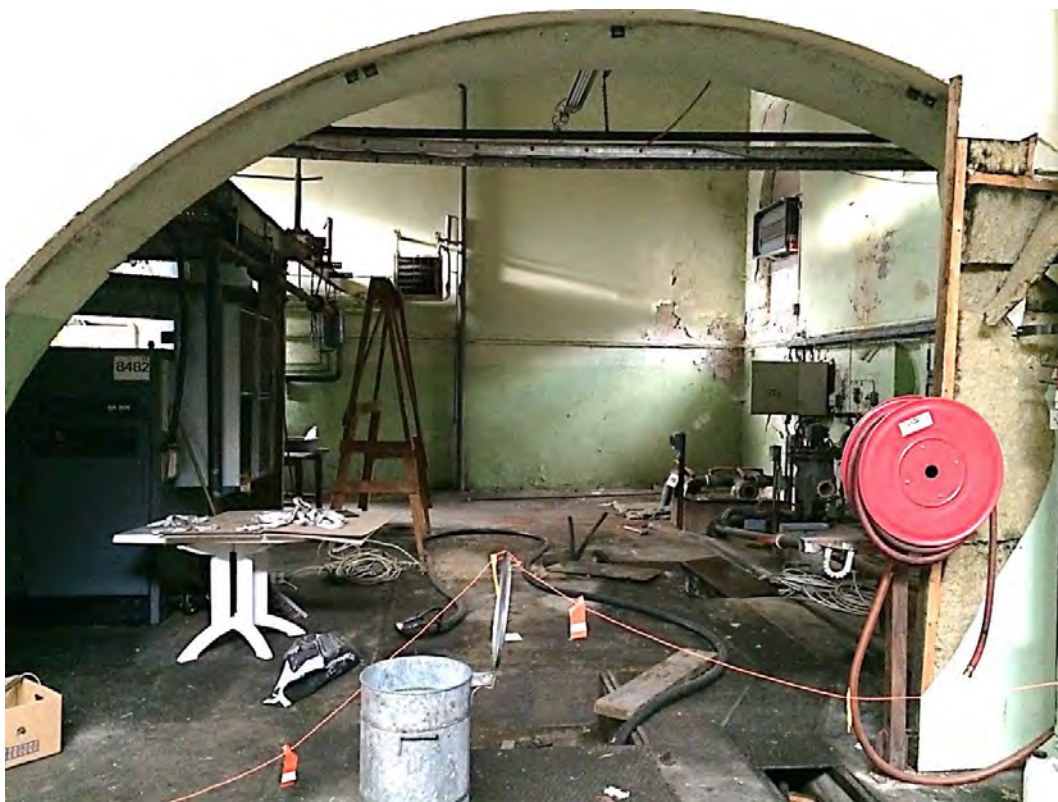
Bild 6. Kraftverksstationen. Maskinutrustningen är borttagen och lokalen används idag inte till något särskilt.

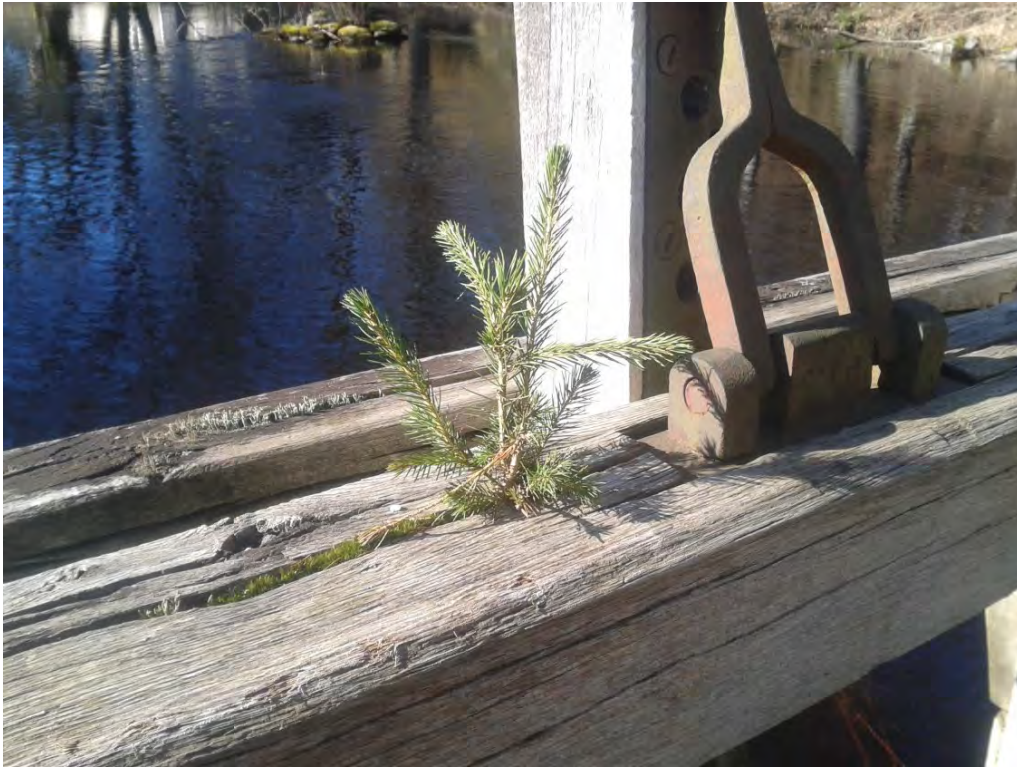
*Bild 1. Detaljbild av spettluckan längst i öster. Underhållet har så pass stora brister att en liten gran slagit rot i luckan.*

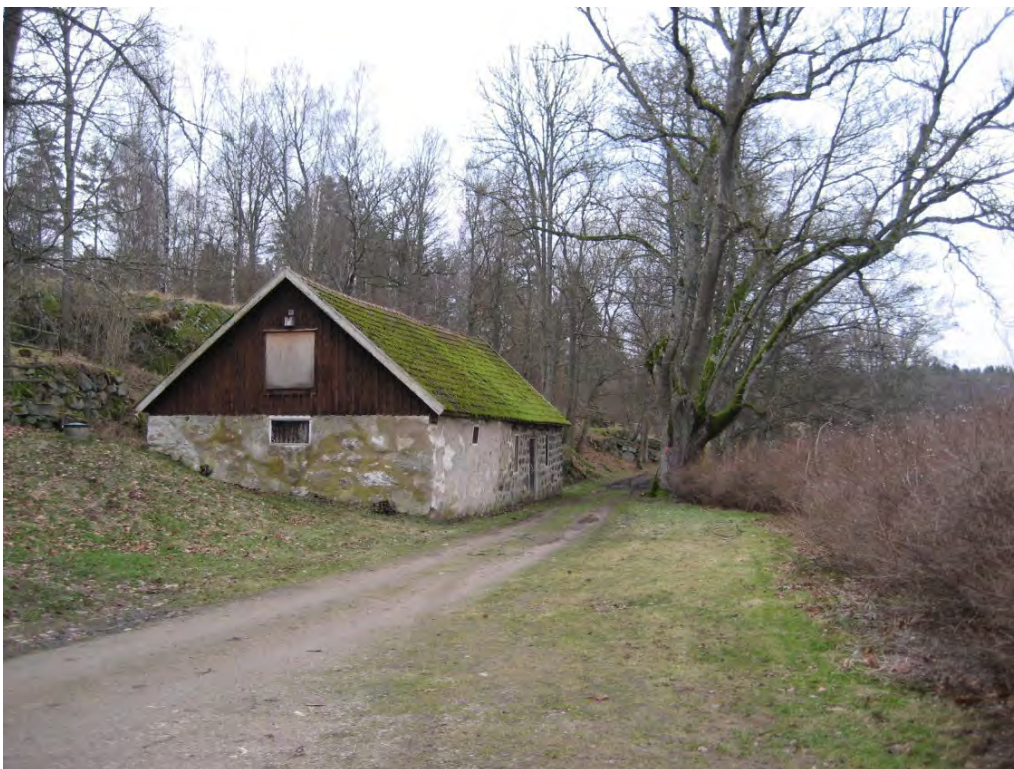
Det finns två kvarvarande byggnader på området. Åldern och ursprunget för dessa är dock inte utredd. Stenbyggnaden förekommer inte på kartan från 1921 (Bild 9). Antingen var den då en ruin som sedan dess har fått tak och rustats upp igen eller så är den byggd efter detta år. Träbyggnaden lite högre upp i backen ligger på platsen

*Bild 9. Den kvarstående stenbyggnaden. Ungefär här har legat en stärkelsefabrik under 1700-talet. 1827 ligger det en kombinerad vagnspark/mangelbyggnad samt en gråstenskällare här. Det som förvirrar är 1921 års karta (Historisk karta 1), då det inte finns någon byggnad redovisad här. Kanske låg byggnaden i ruin då och har sedan byggts upp. Eller så rör det sig om en byggnad uppförd efter 1921. Foto: Petra Stråkendal.*

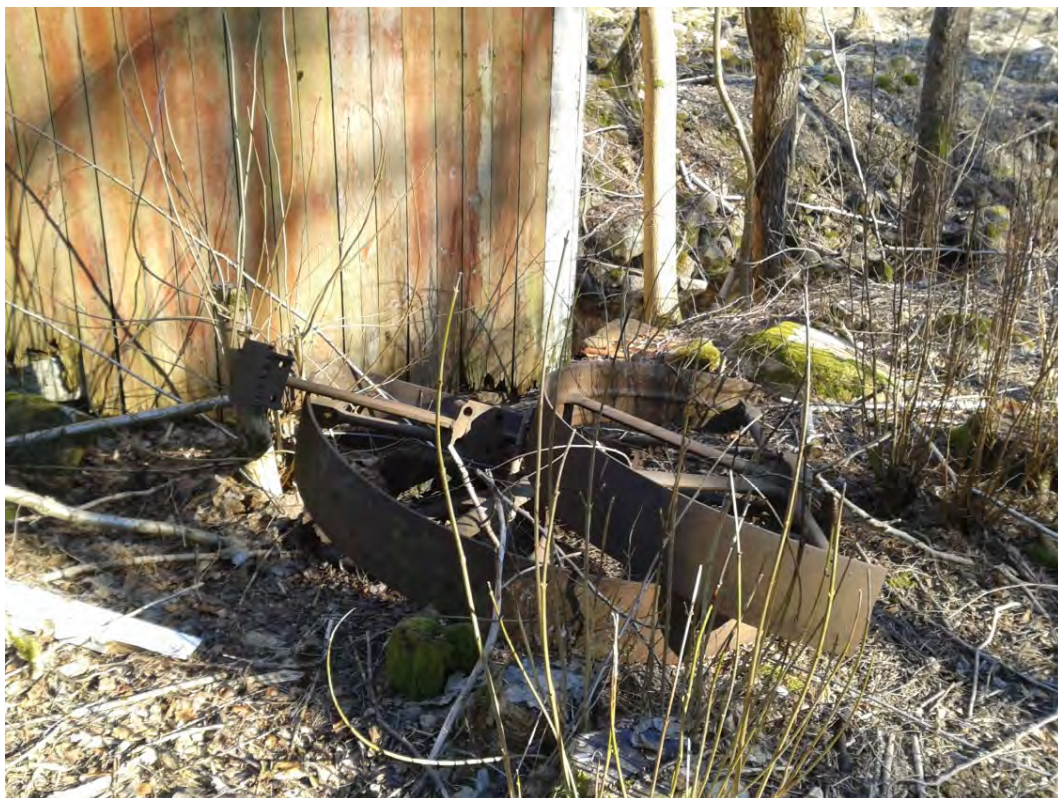
Kraftverket består av en liten rödmålad träbyggnad 7,5 x 5 meter stor med tak av tegelpannor (Bild 2 och 3). Exteriört är den i dåligt skick och kommer snart att falla samman. Interiört är den också illa åtgången med det mesta av maskineriet försvunnet eller förstört. Tillflödet till kraftverket är igenfyllt.

*Bild 2. Maskindelar utanför kraftverket. Detta är ett hjul för remdrift. Utrustningen inuti är förstörd eller försvunnen. 2008 när kraftverket besöktes vid den tidigare inventeringen av Mieån, så fanns det mer kvar av den maskinella utrustningen.*

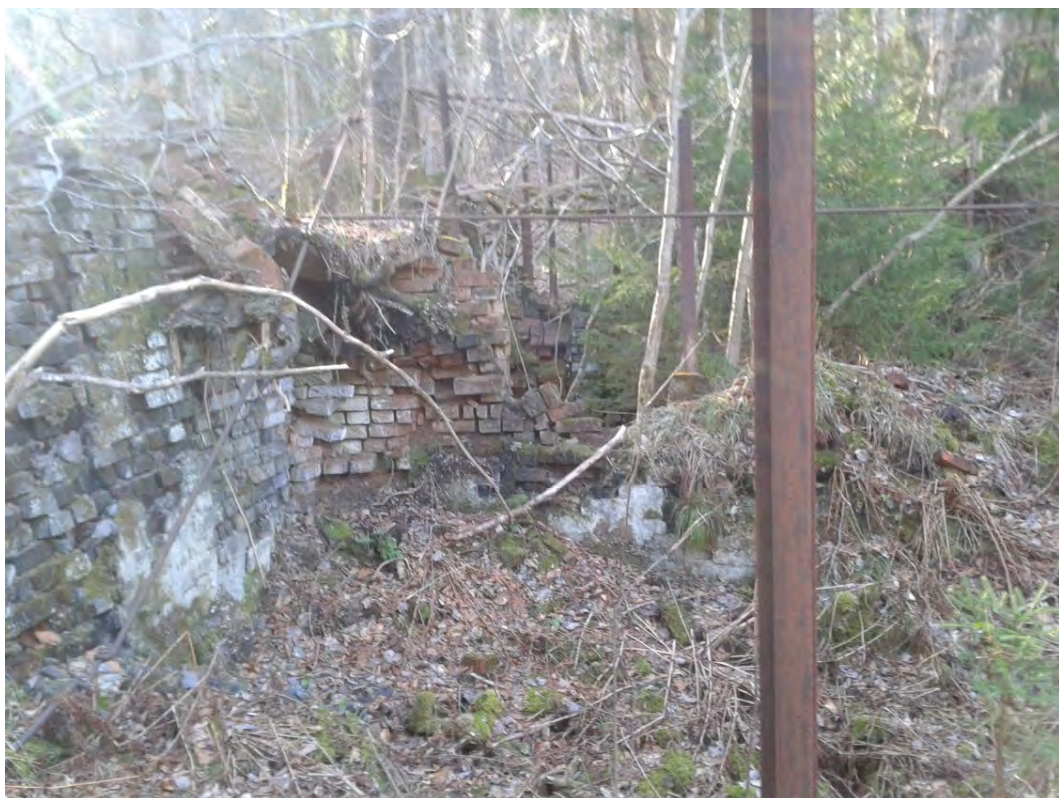
*Bild 2. Lämningarna av kolningsugnarna är i ett rätt dåligt skick.*

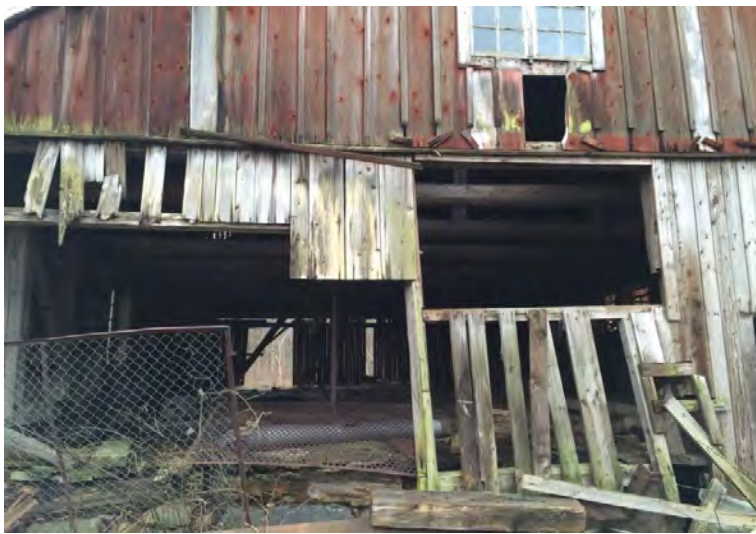
*Bild 6. Fasaden mot norr. Byggnaden är i mycket dåligt skick och kommer tids nog att förfalla.*
