# Grumlingsrisk från skogsbilvägar i Håltjärnsbäckens avrinningsområde

Kartläggning av risksträckor och åtgärdsförslag  
för vattendrag i Ekopark Malingsbo

2026-07-03

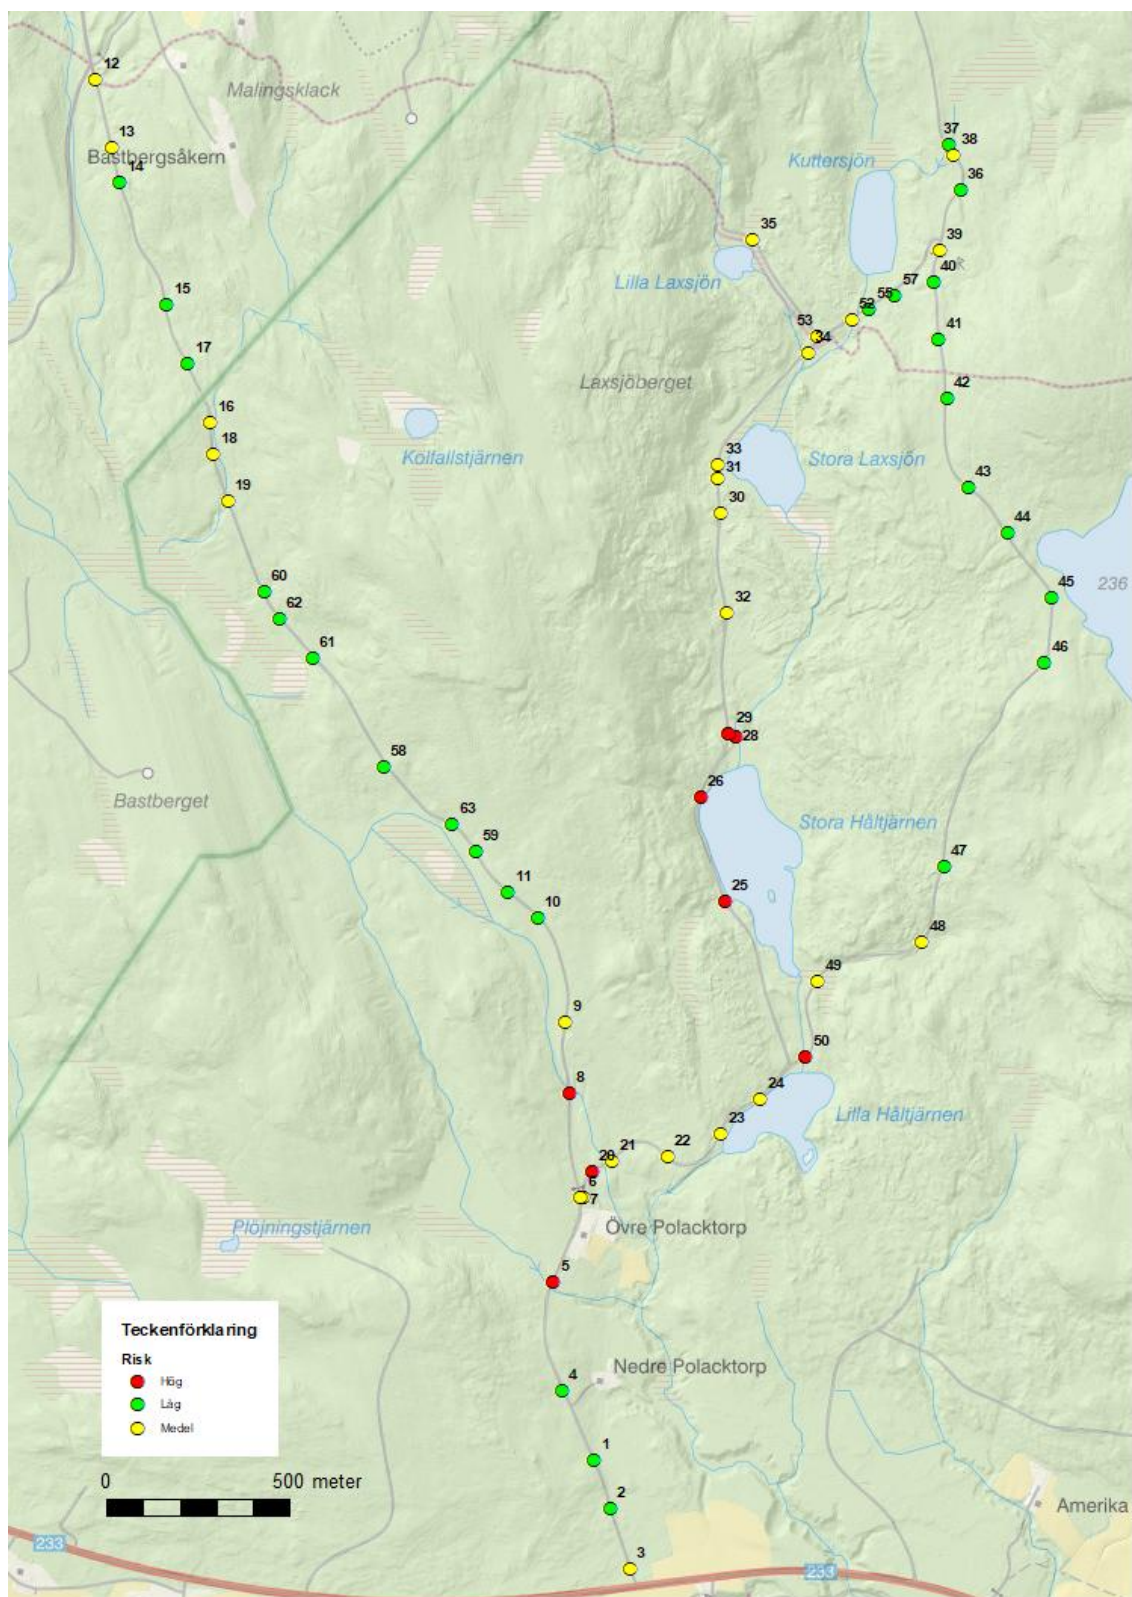
Figur 1. Karta visande trummor inom hela området.

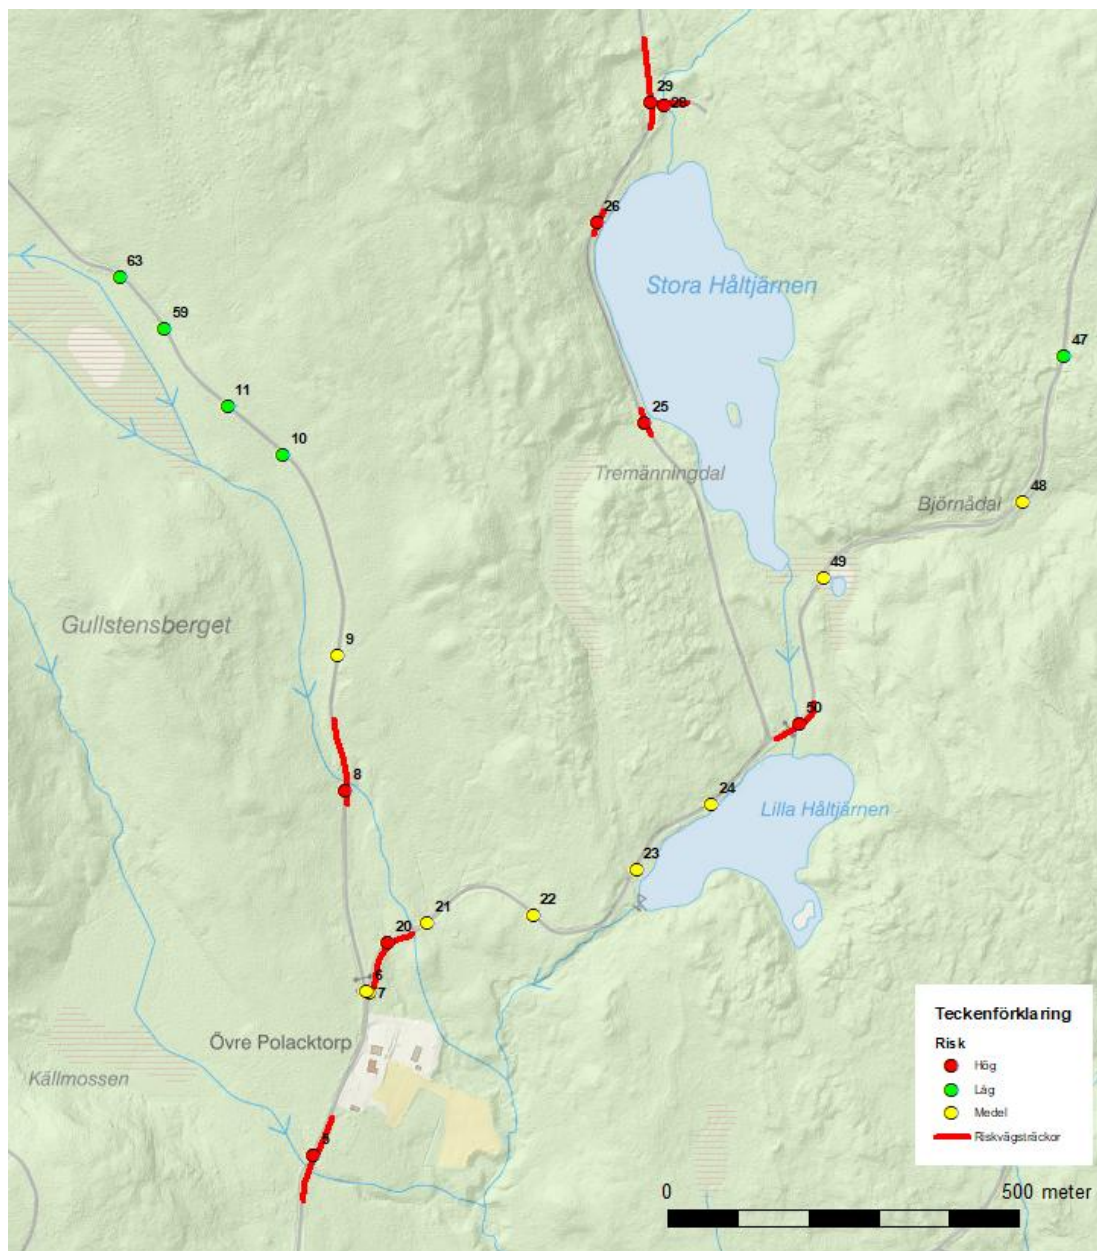
Figur 2. Karta visande trummor och risksträckor inom del av området.

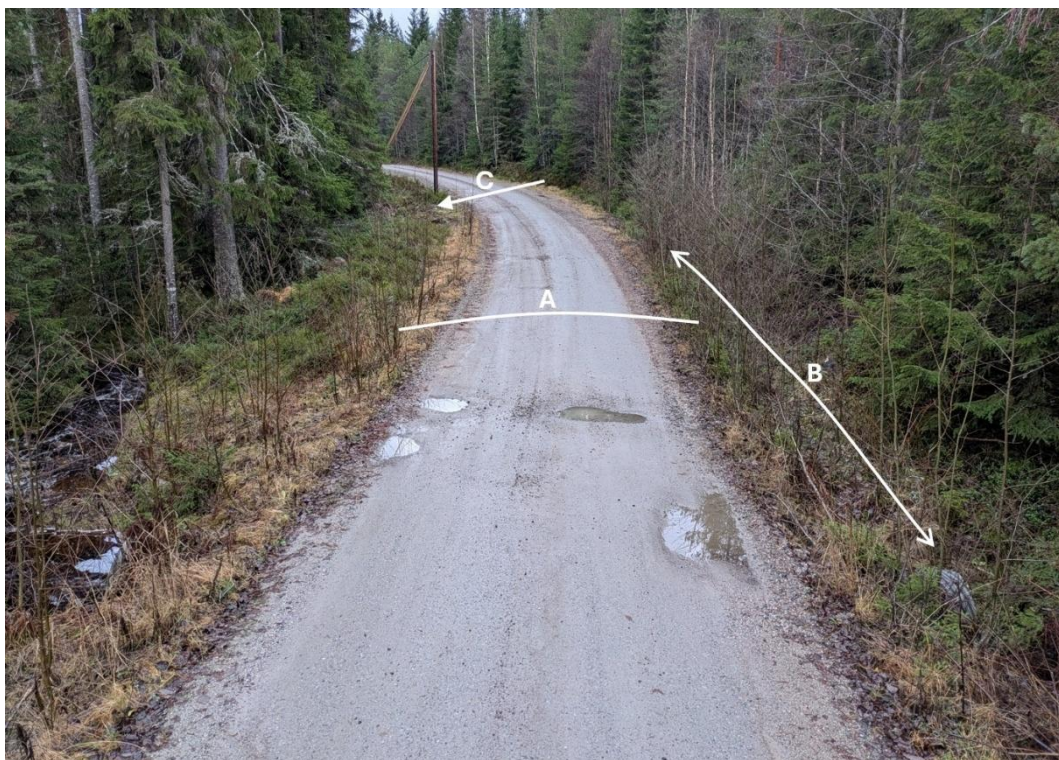
| Objekt iD | Bedömning | Kommentar | Åtgärdsförslag |
|---|---|---|---|
| Trumma 5 | Hög risk | Naturlig bäck ca 250 meter från Håltjärnsbäcken. Ej erosionskänslig bäck. Då trumman ligger i en svacka finns risk att vatten samlas och rinner längs vägbana och diken innan det rinner ner i bäcken. | Anpassad dikesrensning, Vägbanans utformning viktig så att inte vatten rinner onödigt länge på körbanan längs vägen innan det når diket. Anläggning av trumma som leder vatten från västra till östra vägdiket och ut i terrängen. Se figur 3. |

Figur 3. Vid trumma nr 5 diskuterades följande anpassningar/ åtgärder för att minimera grumling av vattendragets vatten. A: Körbanans bombering, det vill säga körbanans lutning från vägmitt mot körbanekanterna, åtgärdas så att vattnet på körbanan leds direkt ned i vägdikena. B: Vägdikessträckan lämnas orensad i möjligaste mån. C: En trumma kan anläggas som leder allt vatten från det högra vägdiket till det vänstra vägdiket. Vattnet i det vänstra vägdiket leds ut i terrängen. På detta sätt är det endast de närmaste tiotal metrarna från trumman vid vattendraget som bidrar till eventuell grumling.

I anslutning till trumma 5 och trumma 8 kan vatten från diken ledas ut i skogsmark innan det når vattendrag. Det kan även gälla fler sträckor men är inte vidare undersökt.

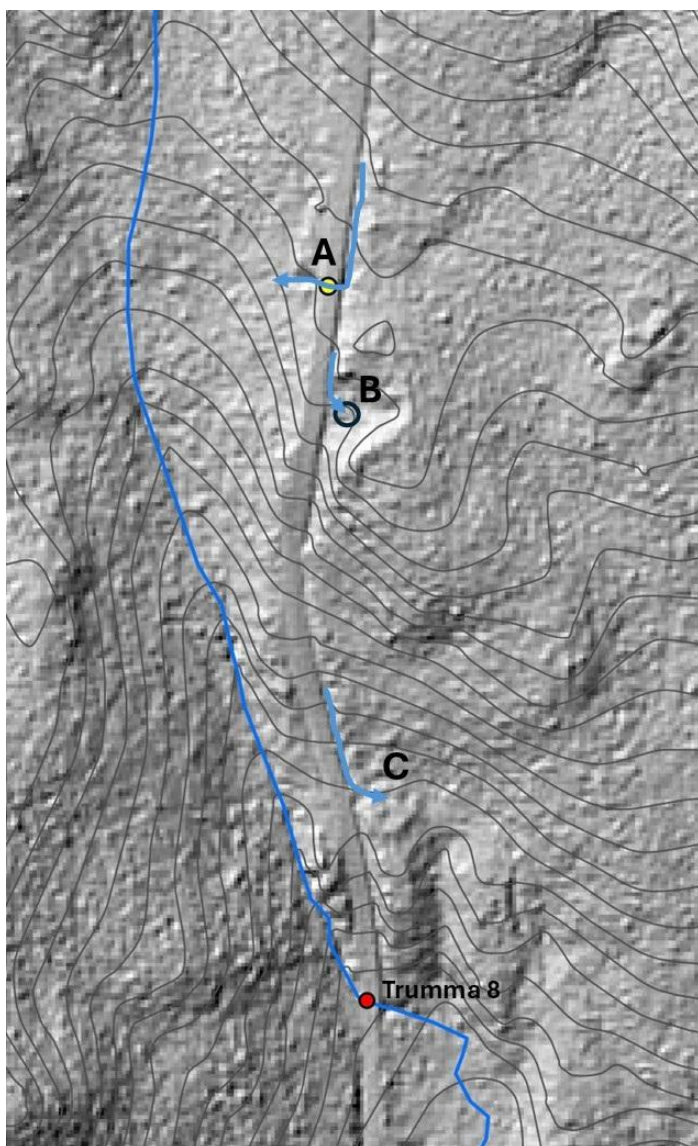
| Objekt iD | Bedömning | Kommentar | Åtgärdsförslag |
|---|---|---|---|
| Trumma 8 | Hög risk | Naturlig bäck, tillflöde Håltjärnsbäcken 500 m. Trumman ligger i en sluttning. Långt vägdike uppströms med brant lutning | Anpassad dikesrensning uppströms, norr om trumman Längs östra sidan kan dikesvatten ledas ut i skogsmark innan det når bäcken |

Figur 4. Vid trumma nr 8 diskuterades följande anpassningar/åtgärder för att minimera grumling av vattendragets vatten. A: Befintlig trumma som leder vattnet från högra vägdiket ut i terrängen på vänster sida. B: Naturlig grop dit dikesvattnet kan ledas. För infiltration eller fördröjning. C: Naturlig möjlighet att leda ut vatten i terrängen.
