RAPPORT 2021/9

# Skogsbruksåtgärder och skador på samhällsfunktioner

Analys av situationen idag och i ett framtida klimat  
samt åtgärdsförslag

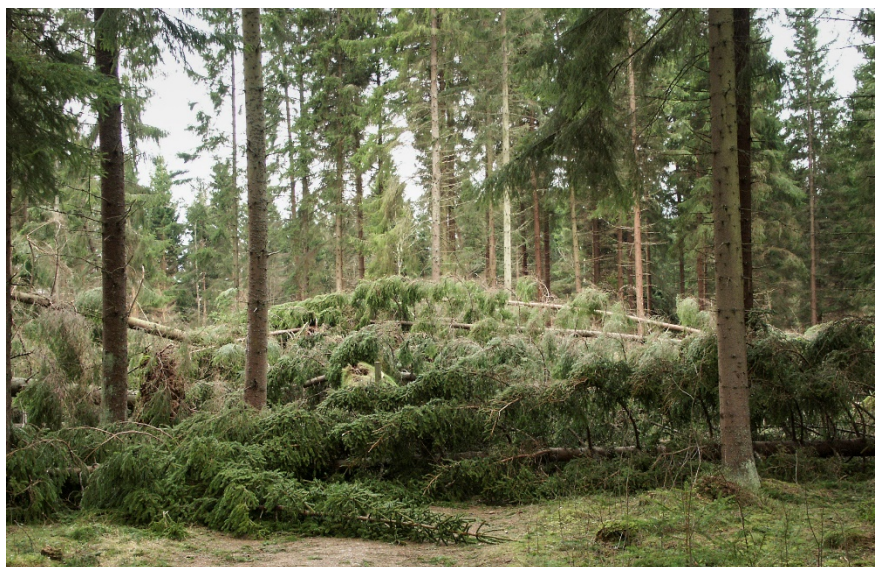
Figur 10. Granbestånd som fällts av stormen Gudrun. Foto: Skogsstyrelsens bildarkiv.

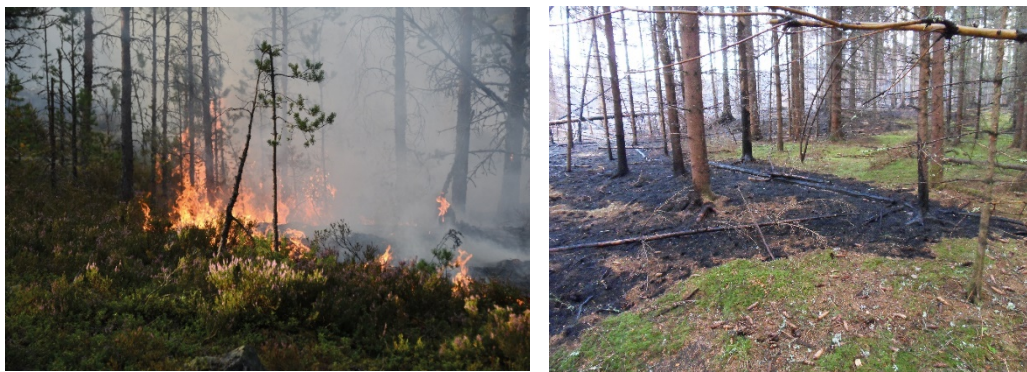
Figur 11. Bottenskikt av ris, lav och luckra mossor utgör en bra bränslebädd och antänder lätt (till vänster) medan branden stannar av när den når en tät barmatta (till höger). Foton: Skogsstyrelsens bildarkiv till vänster och Leif Sandahl till höger.

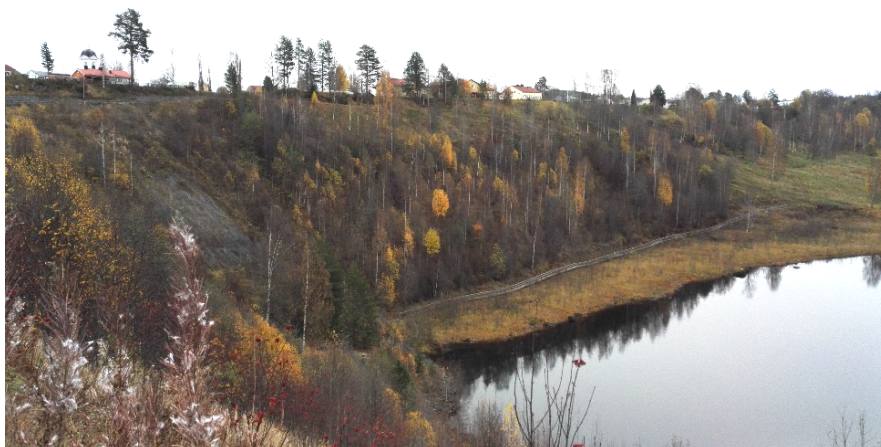
*Figur 12. Exempel på ett område med hög risk för erosion och ras. En avverkning som resulterar i att alla träd avlägsnas från slänten ökar sannolikheten för att slänten ska rasa och konsekvensen kan betecknas som stor då villorna längst uppe på släntkrönet kan dras med av raset. Foto: A. Lomander*

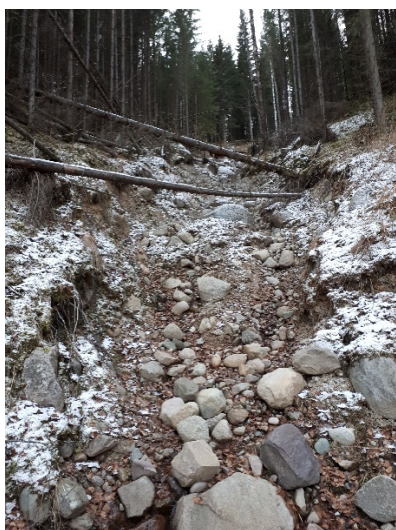
Figur 18. Klarälvsdalen. Ras längs med sluttningen utanför Lernäs drog med sig stora mängder material. Foto: A. Lomander, Skogsstyrelsen.

Under vårvintern 2015 skedde ett omfattande ras vid Lernäs 1 (Fig. 17). Jordmassor och träd fördes ned på väg 957 och vidare ned mot älven. Vägen fick stängas för trafik från fyratiden på morgonen till eftermiddagen samma dag (Fig. 18). Tidpunkten för raset gjorde att inga människor kom till skada.

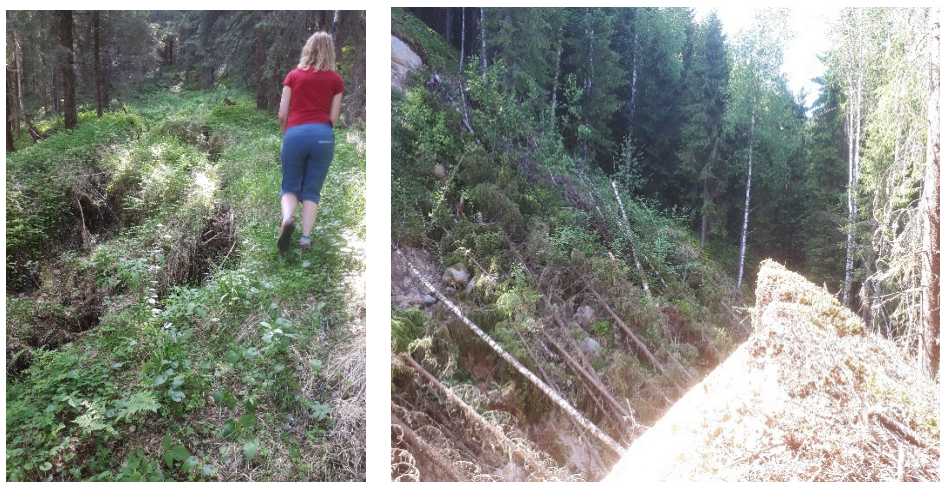
Figur 20. Vatten har koncentrerats till körspår (till höger) längs en basväg och orsakat ett omfattande ras längre ned i sluttningen (till vänster). Foton: A. Lomander, Skogsstyrelsen.

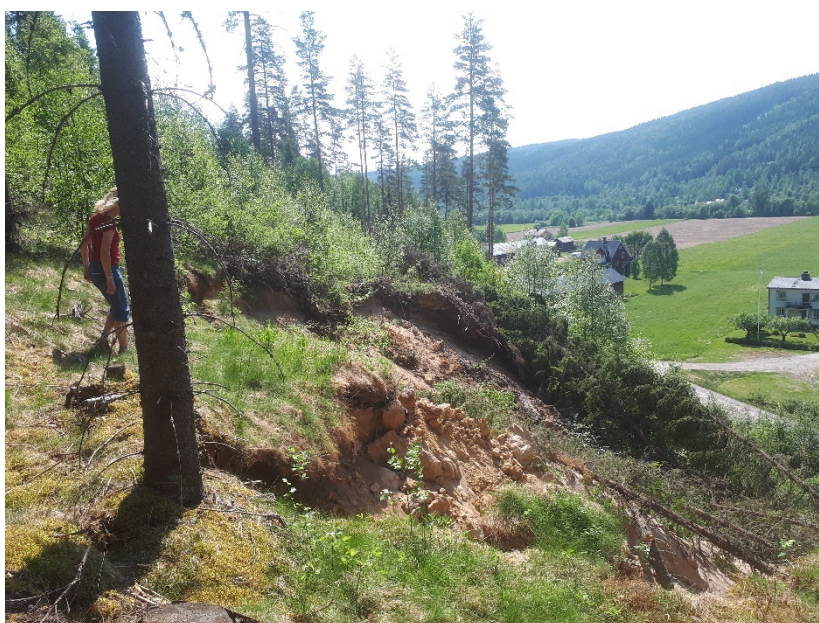
*Figur 23. Klarälvsdalen. Ett koncentrerat vattenflöde genom en liten trumma har orsakat ett ras av slänten ned på väg 62 vid Enarbol. Foto: A. Lomander, Skogsstyrelsen*

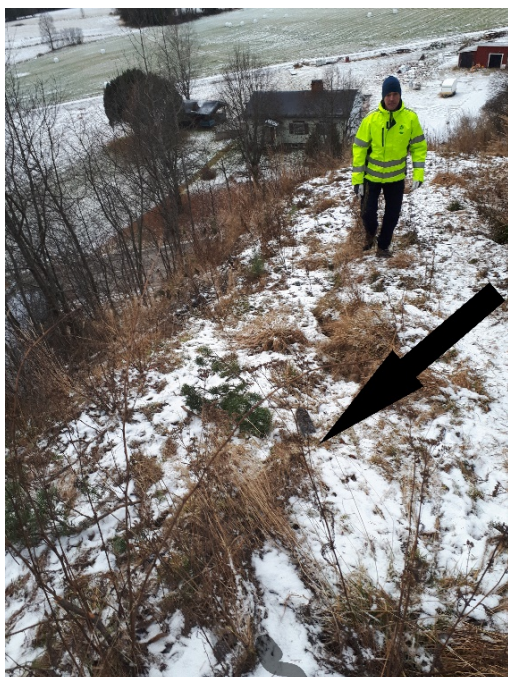
*Figur 26. Ytterkanten på den branta basvägen har börjat spricka med fara för att den ska rasa ned på väg 62, samt ett mindre uthus i släntfot. Foto: A. Lomander, Skogsstyrelsen*

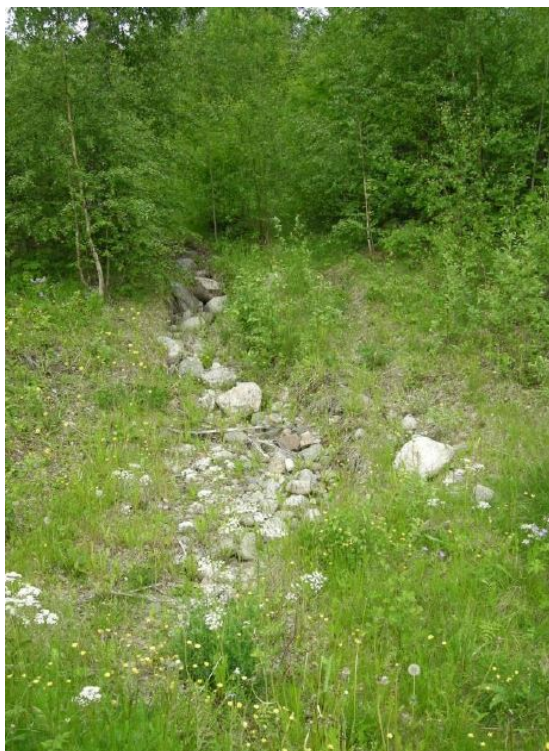
*Figur 29. Kraftig erosion i gammal basväg som korsar vägdiket.*

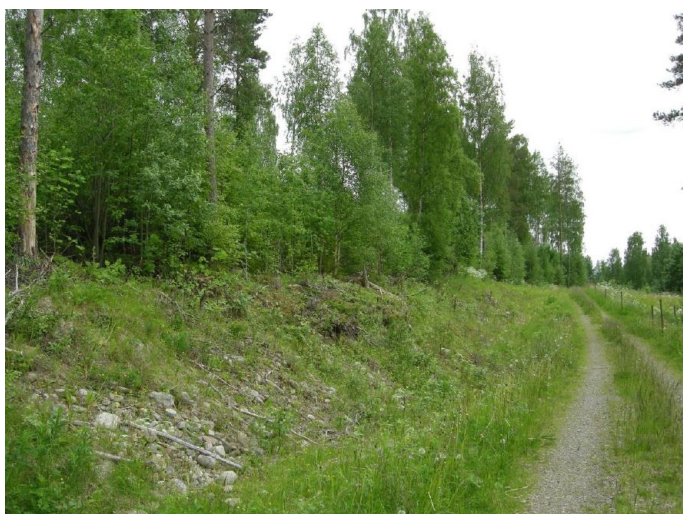
*Figur 30. Långt vägdike som samlar vatten från en 14,5 ha stor avverkning och koncentrerar det till ett fåtal vägtrummor och därefter vidare ned i den mycket branta slänten.*

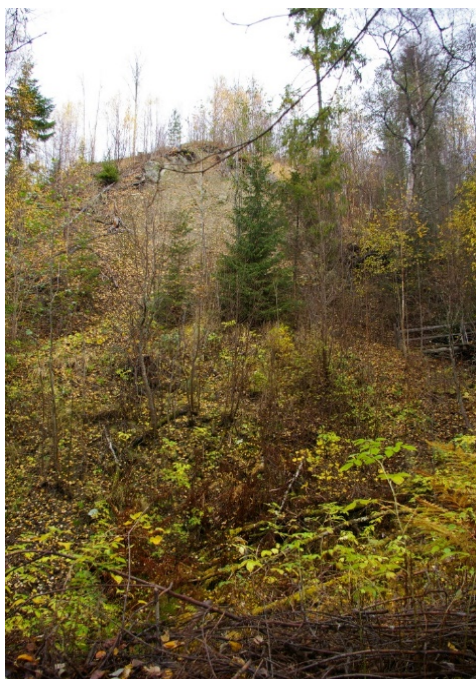
*Figur 31. Raset i nipslänten fortgår. Fotot är taget hösten 2018 från en villaträdgård direkt nedanför. Notera de stora stenblocken som hänger löst uppe i toppen av rasytan. Foto Anja Lomander, Skogsstyrelsen.*

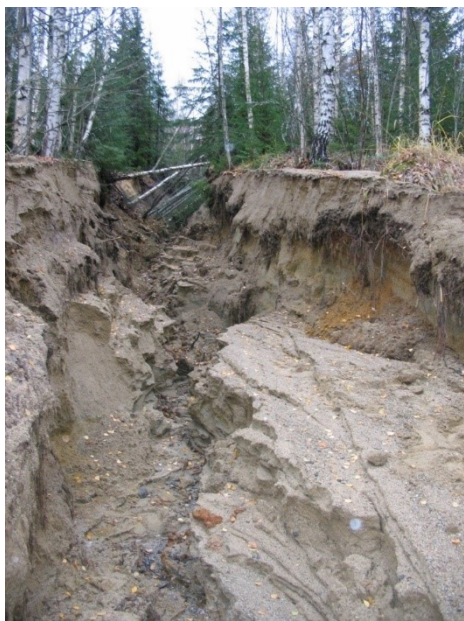
*Figur 35. Sand och silt från ravinen täckte över delar av en trädgård invid riksväg 86. Foton: Stefan Johansson, Trafikverket.*

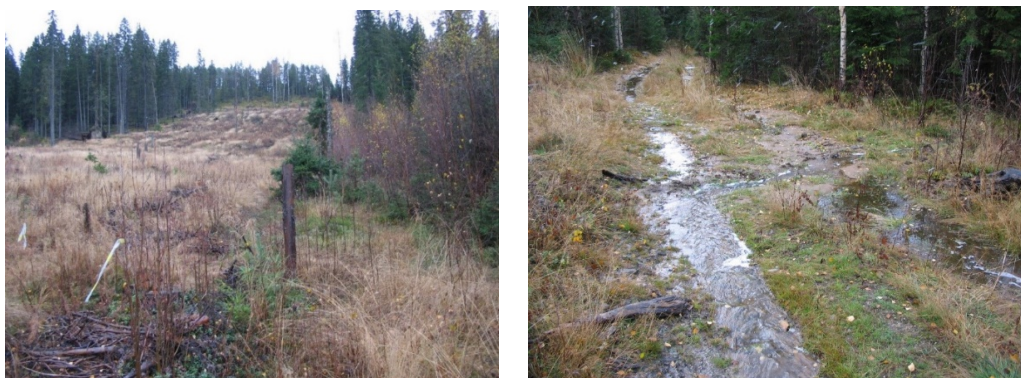
Figur 37. Till vänster syns delar av det avverkade området med markberedningsfårar vinkelrät mot höjdkurvorna. Till höger syns tydligt hur basvägens spår koncentrerar och leder vatten ned längs slutningen. Foton: Stefan Johansson, Trafikverket

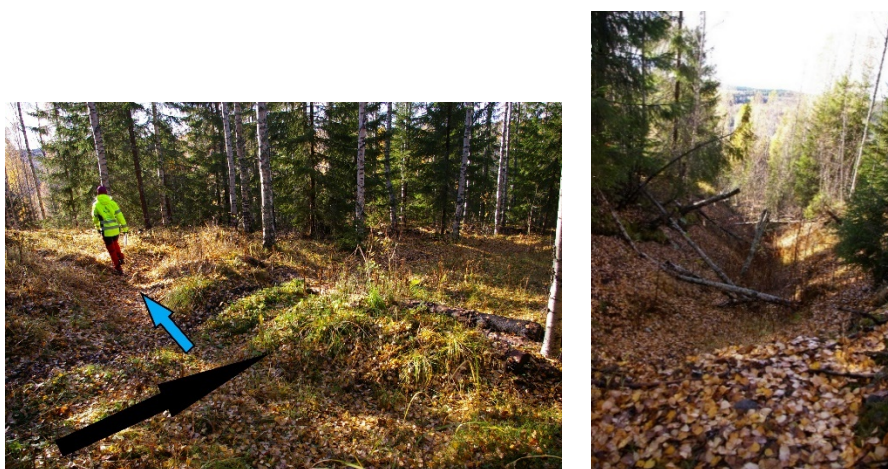
Figur 38. Vatten som rinner längs basvägen (svart pil) bromsas och leds av genom högar av timmer och jord som är upplagt tvärs över basvägen. Vattnet (blå pil) fördelas på detta sätt ut i terrängen och belastar inte ravinen (vänster foto). Vegetation får på så sätt lättare att etableras på nytt i ravinen och bromsa processen (höger bild). Foton: A. Lomander, Skogsstyrelsen.

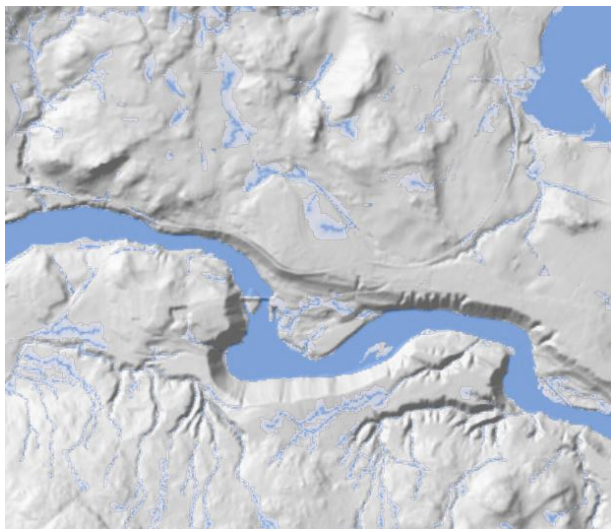
Figur 40. Höjddata indikerar områdets känslighet för erosion och ras.

Jorden består av löst lagrad sand i ytan som övergår till en sandig jord med något fastare lagring på tre till fyra meters djup. Fastare jord av troligen morän påträffas mot djupet fem till åtta meter under markytan. Att området är erosionskänsligt framgår även tydligt av höjddata som visar på flera ravinformationer (Fig. 40) och SGU och SGI har båda karterat inträffande ras- och skred samt raviner i området intill Ljungan.

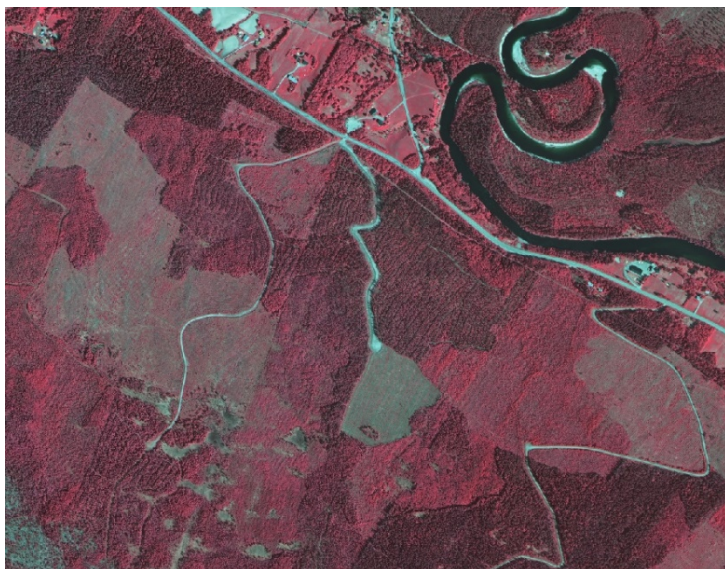
Figur 44. Flera skogsbilvägar ansluter ned mot väg 348 och stora områden består av hyggen eller ungskog.

Skogsbruk bedrivs aktivt i den långa slänten med flera avverkningar inom tillrinningsområdet och flera skogsbilvägar ansluter ut till väg 348 (Fig. 43 och 44).

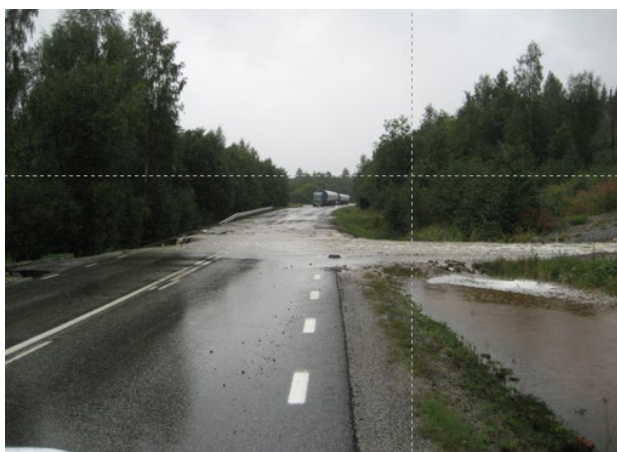
Figur 46. Foto över skada 1 (se karta i figur 45 ovan). Vatten strömmar från anslutande skogsbilväg över vägen och transporten av ett vindkraftverk syns i bakgrunden. Foto: Stefan Johansson, Trafikverket

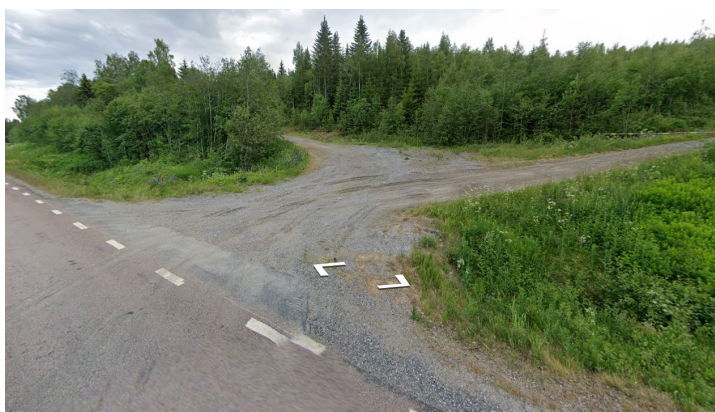
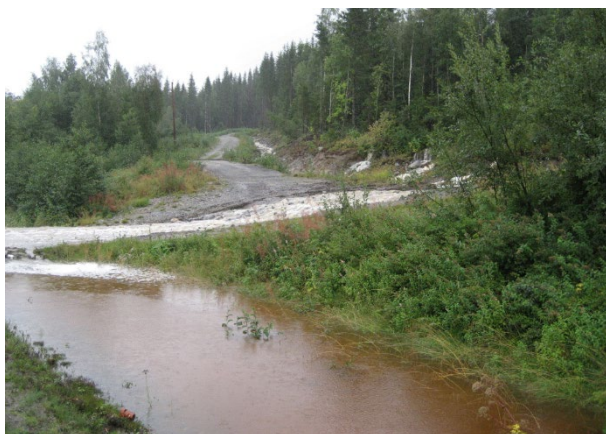
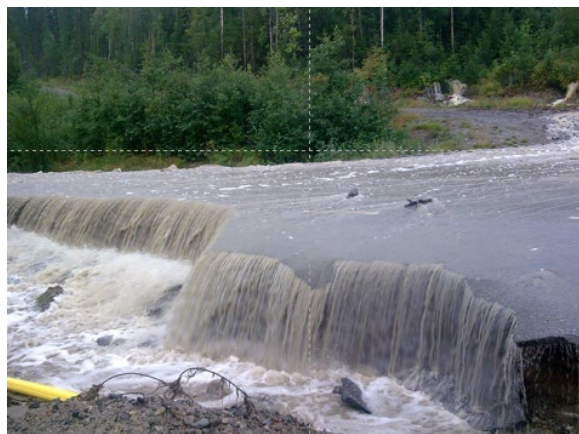
Figur 47. Översta bilden visar de båda skogsbilvägarnas anslutning ned mot väg 348. Nere till vänster ses hur vägdiket fyllts av vatten och till höger ses hur vattenmassorna spolat sönder vägbanan. Foton: Stefan Johansson, Trafikverket.

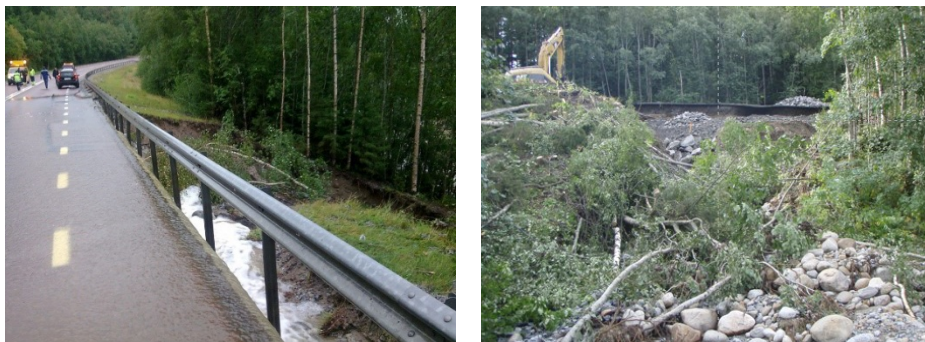
*Figur 48. Vid det andra skadestället rasade den branta slänten ut mot älven. Foton: Stefan Johansson, Trafikverket.*

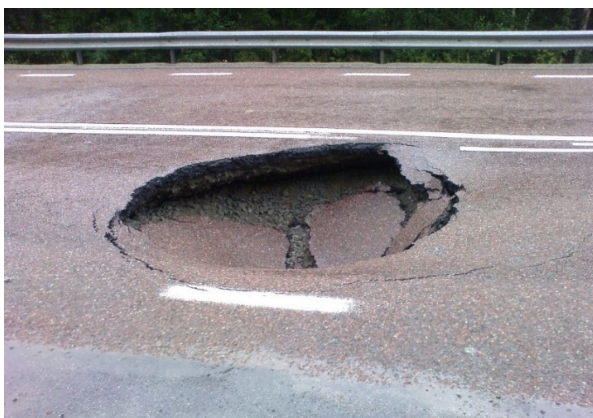
*Figur 49. Vatten har eroderat bort material under vägbanan och en krater har uppstått. Foto: Stefan Johansson, Trafikverket.*

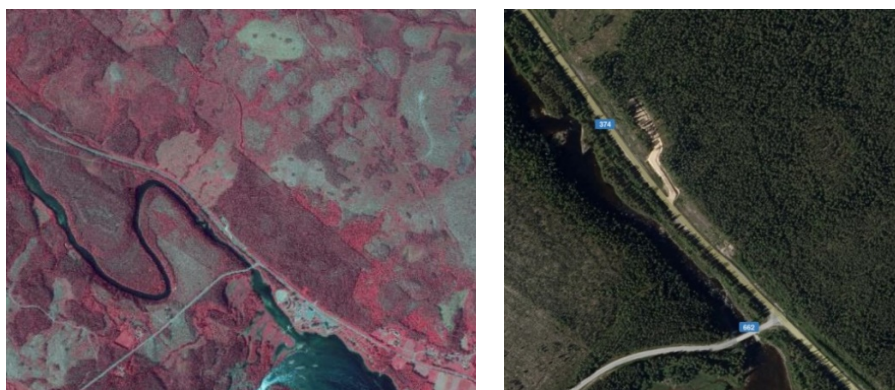
Figur 51. Stora avverkningar har skett längs Bredselbergets sluttning (till vänster) och för den planerade avverkningen syns den anlagda skogsbilvägen tydligt (till höger).

Området berör väg 374 och ligger cirka tre och en halv mil nordväst om Älvsbyn mellan Bredsel och Norra Storfors (Fig. 50). Strax söder om vägen rinner Varjisån som är ett biflöde till Piteälven och klassat som Natura 2000 område. Området sluttar från ån upp mot Bredselberget i nordost där stora delar avverkats. Slutningen mellan vägen och ned mot ån är mycket brant och ravinformationer förekommer över vissa avsnitt av ån (Fig. 51).

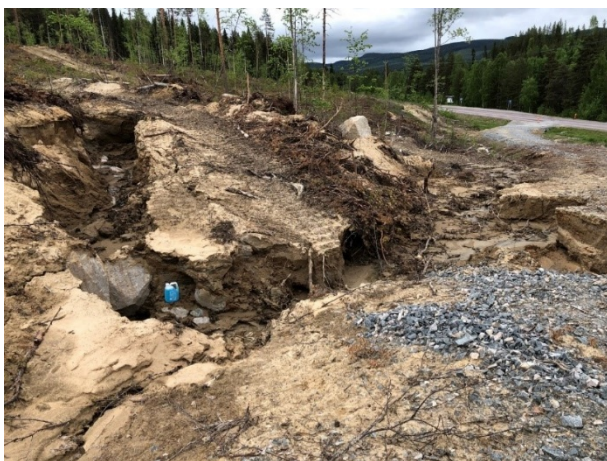
Figur 53. Erosion i skogsbilväg. Notera dunk med spolärvätska. Foto: Erik Eriksson, Trafikverket

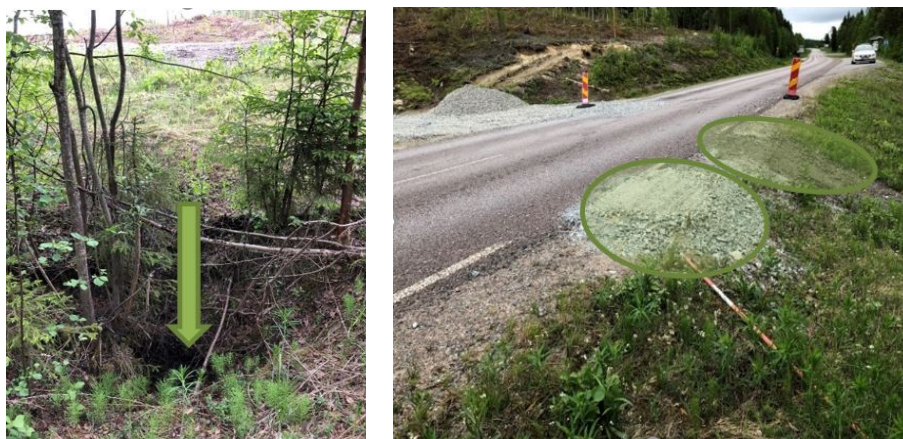
Figur 54. Bildning av hål i nedre vägsblänt samt lagning av uppkomna hål. Foton: Erik Eriksson, Trafikverket

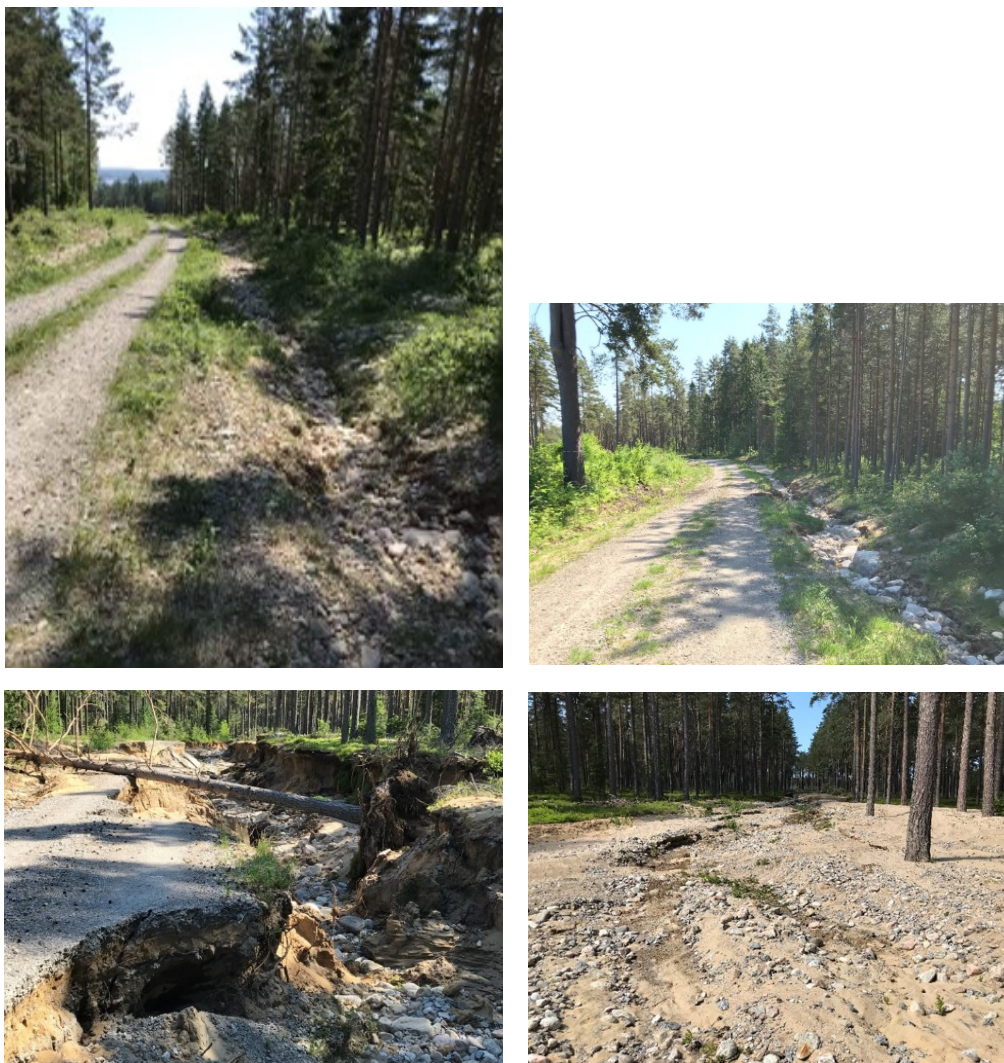
*Figur 60. Uppifrån och ned visar bilderna hur vatten, från att ha runnit och eroderat vägdiket, längre ned i slänten spolat bort hela vägen. Bilden längst ned till höger visar delar av sanden som avsatts i ett tallbestånd. Foton: S. Gunnarsson, Skogsstyrelsen.*

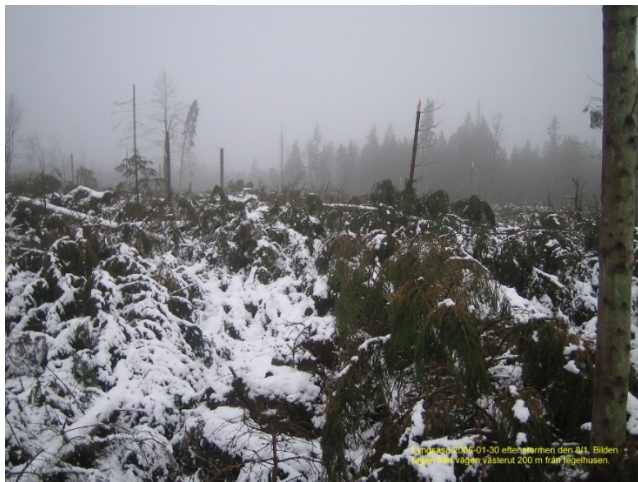
Figur 65. Stormen fällde framförallt granskog och de blöta otjälade förhållandena förvärrade skadorna. Foto: Lennart Svensson, Skogsstyrelsen.

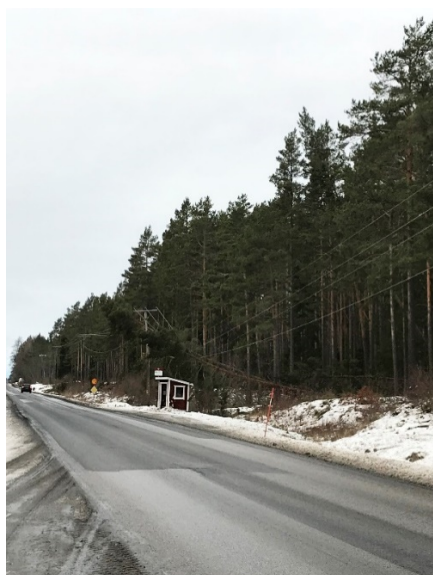
Figur 66. Nedfallna träd till följd av Alfrida gav omfattande påverkan på elnätet. Foto: Skogsstyrelsens bildarkiv

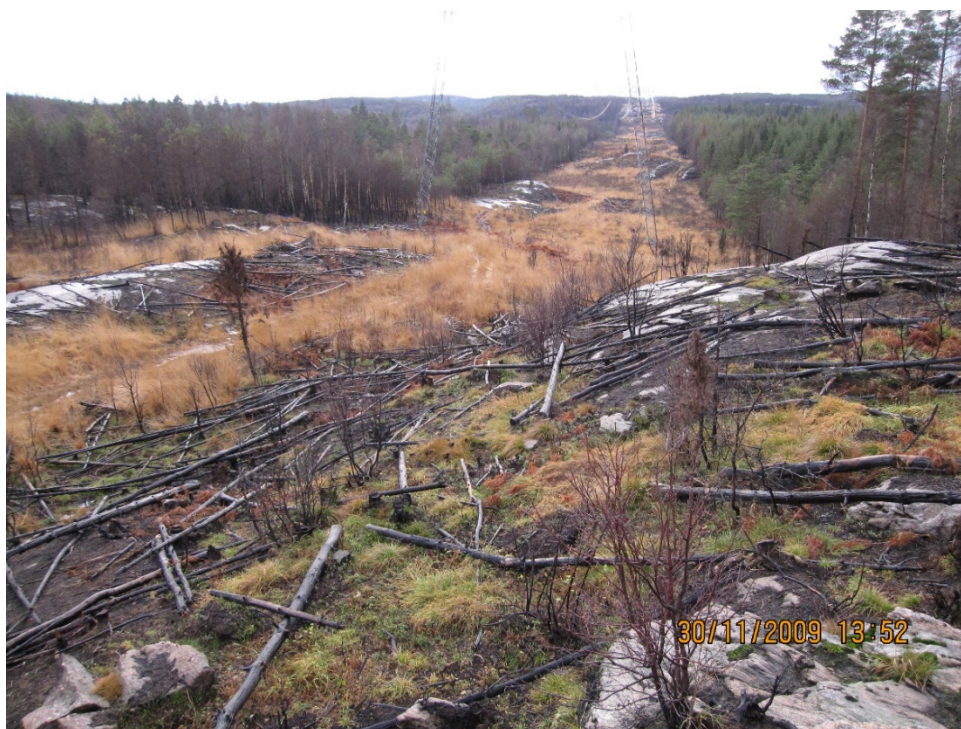
Figur 69. Kraftledningsgata som påverkats av brand. Notera de kvarlämnade röjningsresterna som utgjort bränsle till branden. Denna kraftledningsgata korsades av en mindre ledningsgata med trästolpar. Foto: Leif Sandahl, MSB.

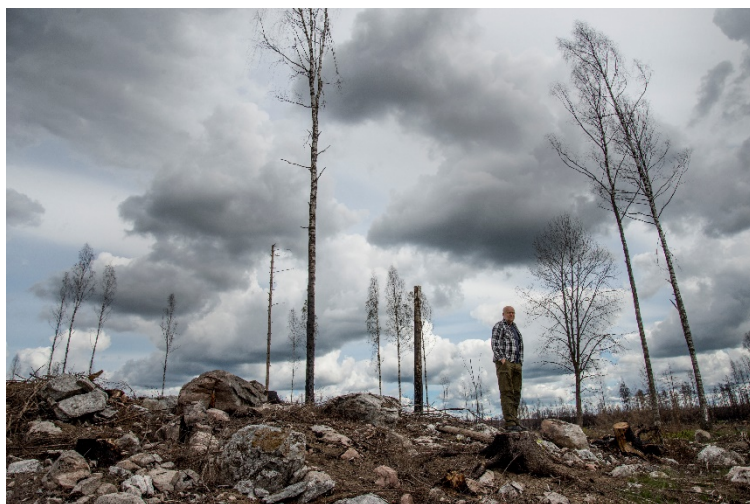
Figur 72. Branden i Västmanland kom att utvecklas till den i särklass största och intensivaste branden i Sveriges historia. På många områden brann hela humus- och mårslagret upp och enbart mineraljord och sten blev kvar. Foto: Skogsstyrelsens bildarkiv

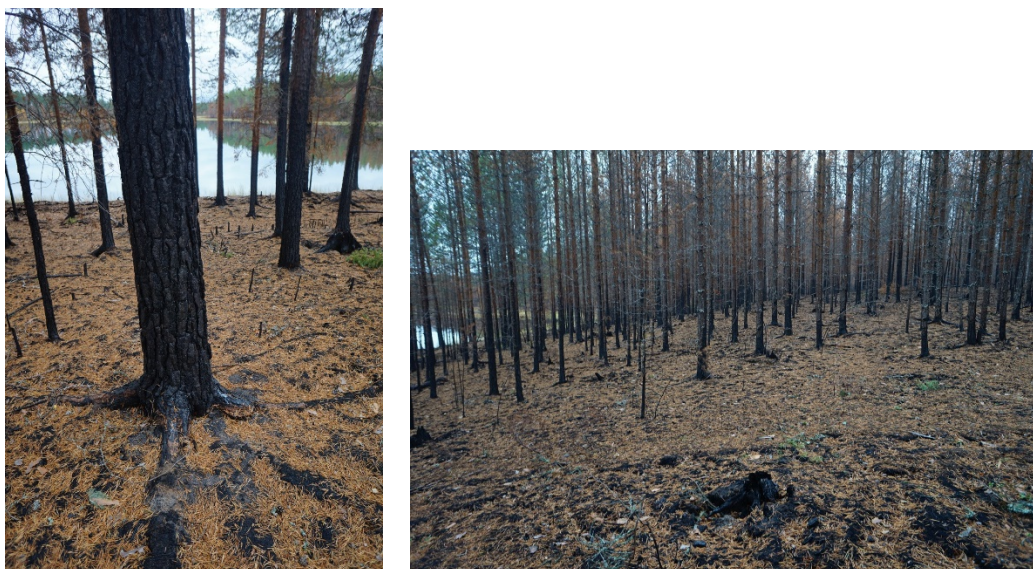
Figur 75. Avbrända tallbestånd av olika ålder. Notera nedfallet av barr från de döda träden. Foton: Johan Agestam, Skogsstyrelsen.
