# Biotopkartering av vattendrag i Jämtland

Uppföljning av projektet Life Triple Lakes

Delrapport 2019

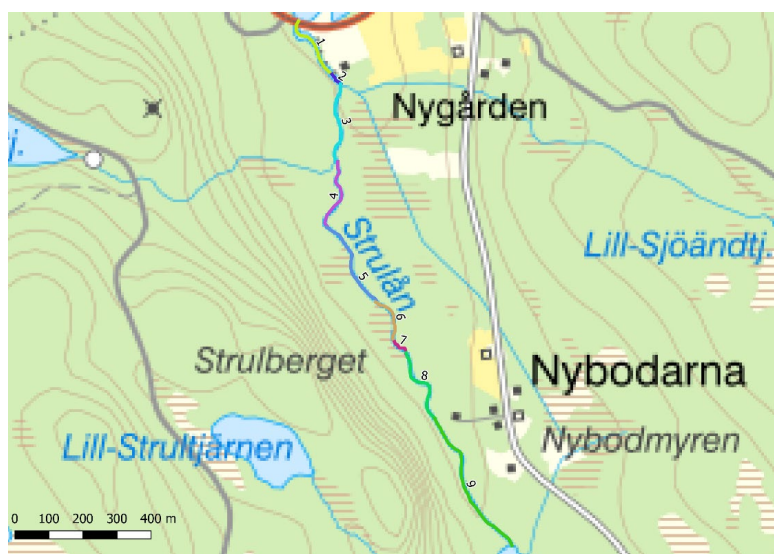
Figur 1. Exempel på sträckindelning vid biotopkartering i Strulån.

De karterade vattendragen delades upp i totalt 43 delsträckor vilka redovisas i separata Excel- och shape-filer för respektive vattendrag. Nedan presenteras ett exempel från Strulån på hur sträckindelning kan se ut (figur 1). All data kommer läggas in i biotopkarteringsdatabasen vilken nås via [biotop-kartering.lansstyrelsen.se](http://biotop-kartering.lansstyrelsen.se).

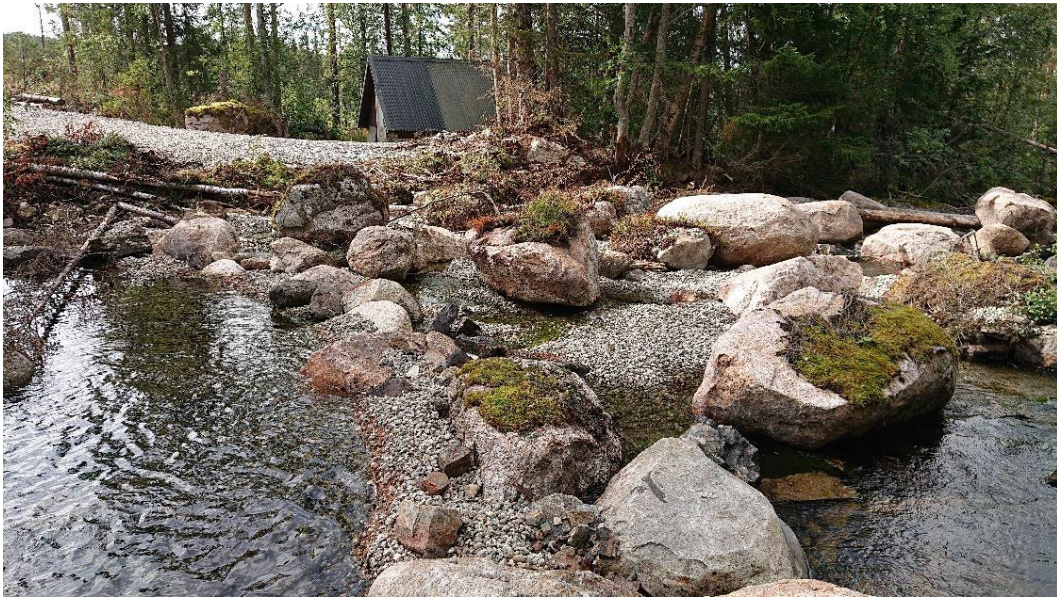
*Figur 2. Utlagt grus i Råssjöån som än så länge inte har funktion som lekmiljö.*

Vid biotopkarteringen bedömdes lekbottnarnas beskaffenhet inom de på för-hand utritade områdena i Vaxsjöån, Orrbodån, Strulån och Råssjöån. Inom områdena fanns goda förutsättningar för bra lekmiljöer med avseende på strömhastighet men i många fall var materialet bristfälligt. Det mesta av det utlagda materialet låg i nuläget fel eller var av för stor storlek. Sannolikt kommer mycket av gruset lägga sig mer rätt efter ett antal högflöden men relativt stor mängd har redan sköljts bort och lagt sig i mer lugnflytande områden. Nedan presenteras några exempelbilder från de olika vattendragen. Alla bilder finns tillgängliga vid behov.

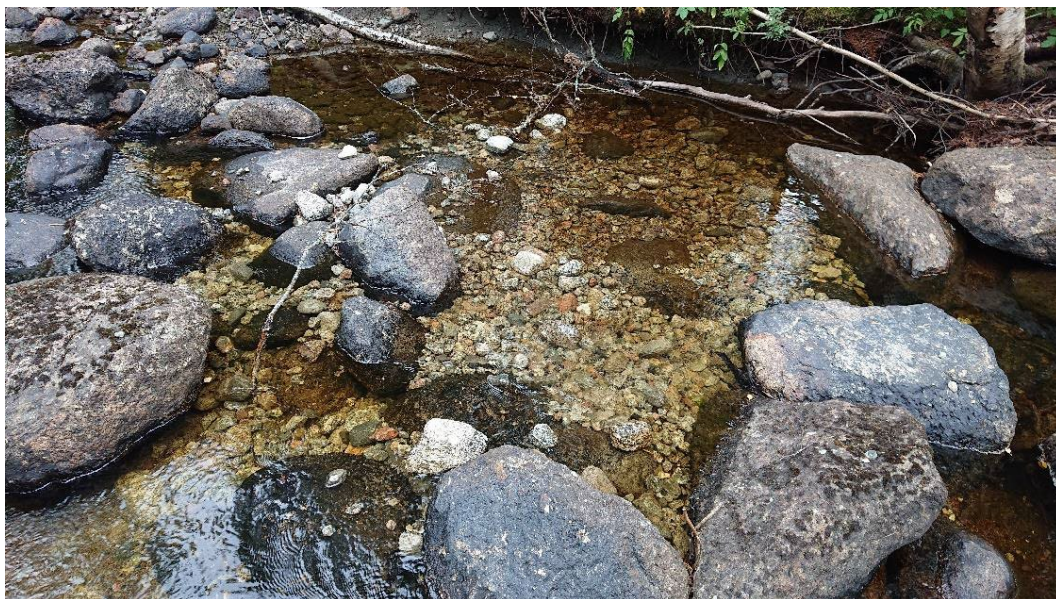
*Figur 4. Utlagt grus från Vaxsjöån. Materialet är av blandad storlek men bedöms att vara av för grov fraktion för att vara lämpligt som lekgrus.*

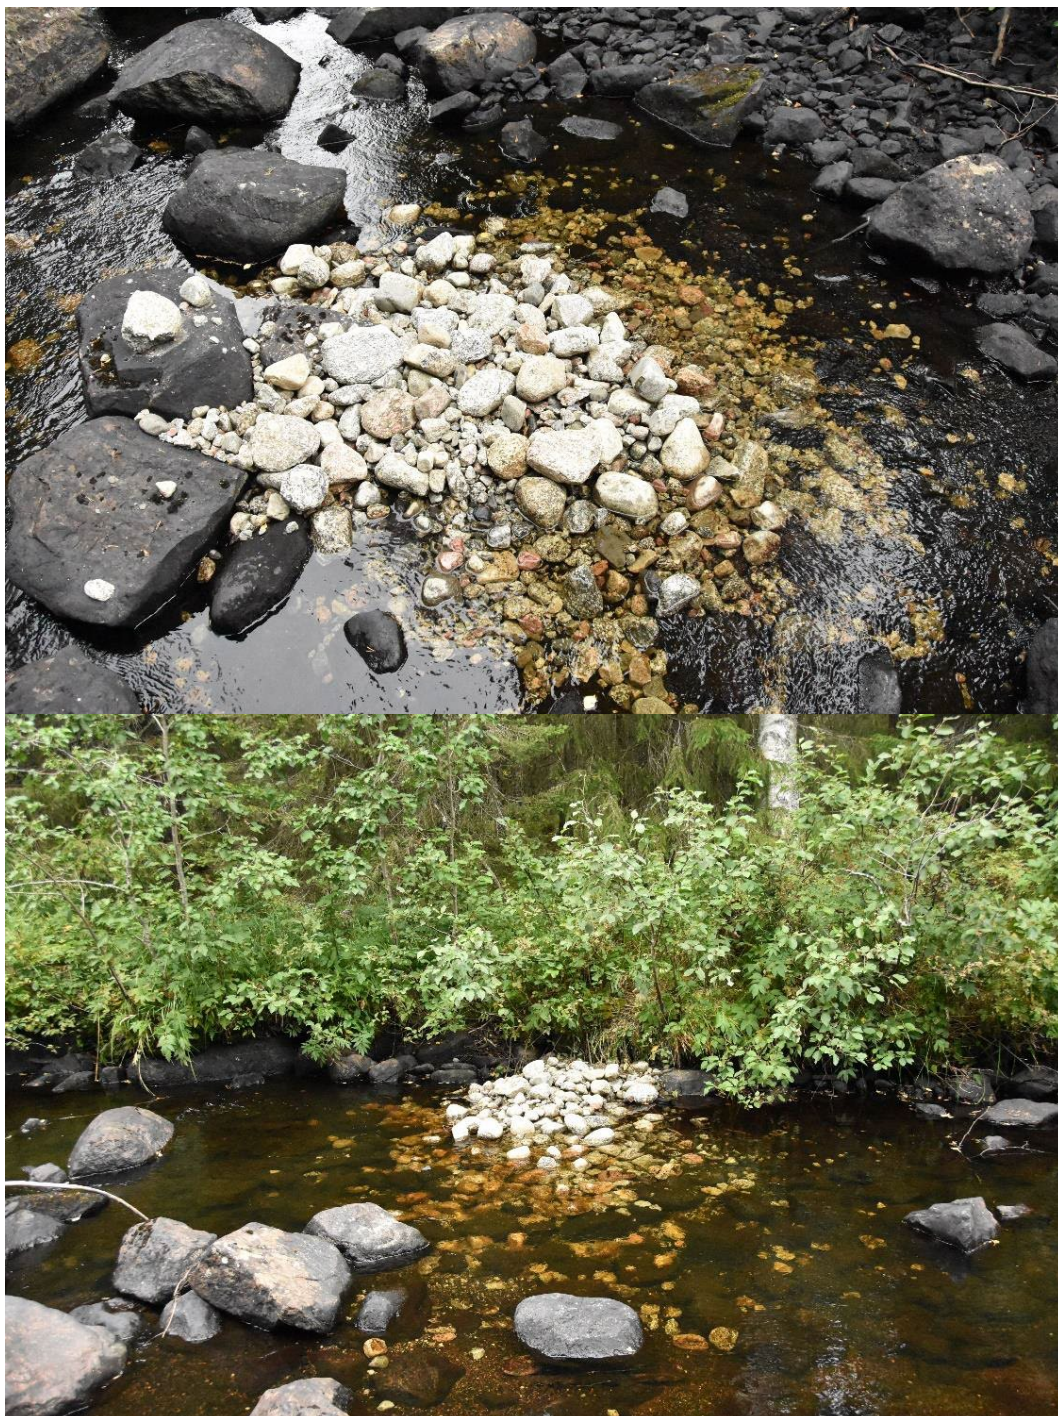
*Figur 6. Utlagt grus från två platser i Orrbodån. Majoritet av det utlagda materialet var av för grov fraktion. Totalt hittades 22 liknande platser i Orrbodån med nyligen utlagt grus.*

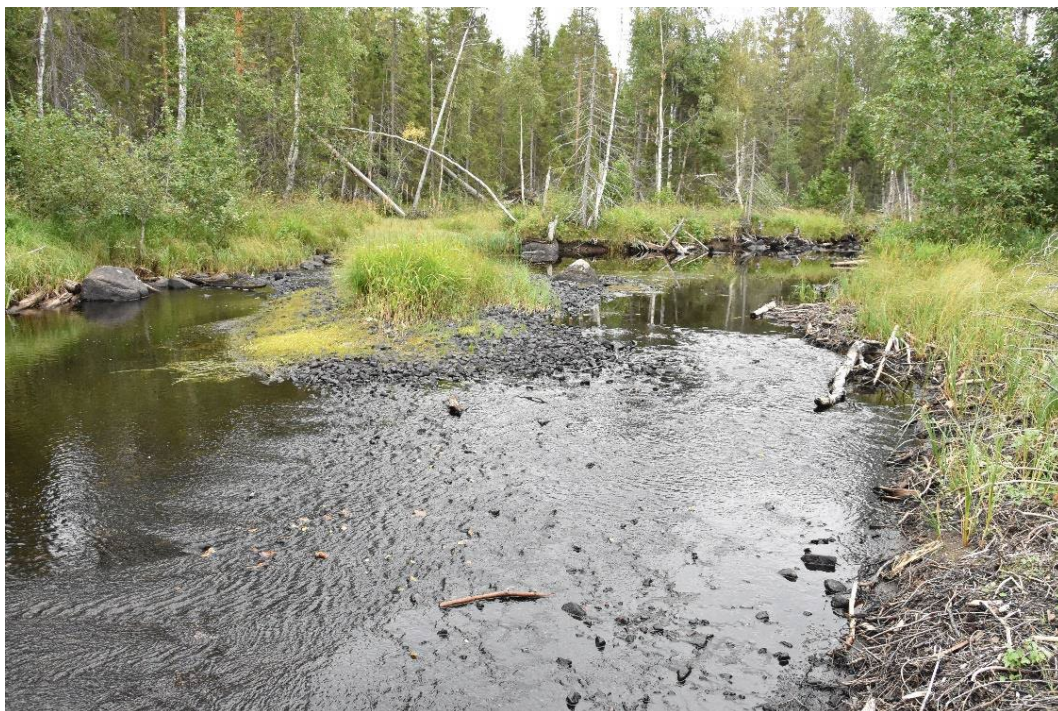
*Figur 7. Fint lekområde i Orrbodån inom inventeringsområdet som utgjordes av äldre material.*

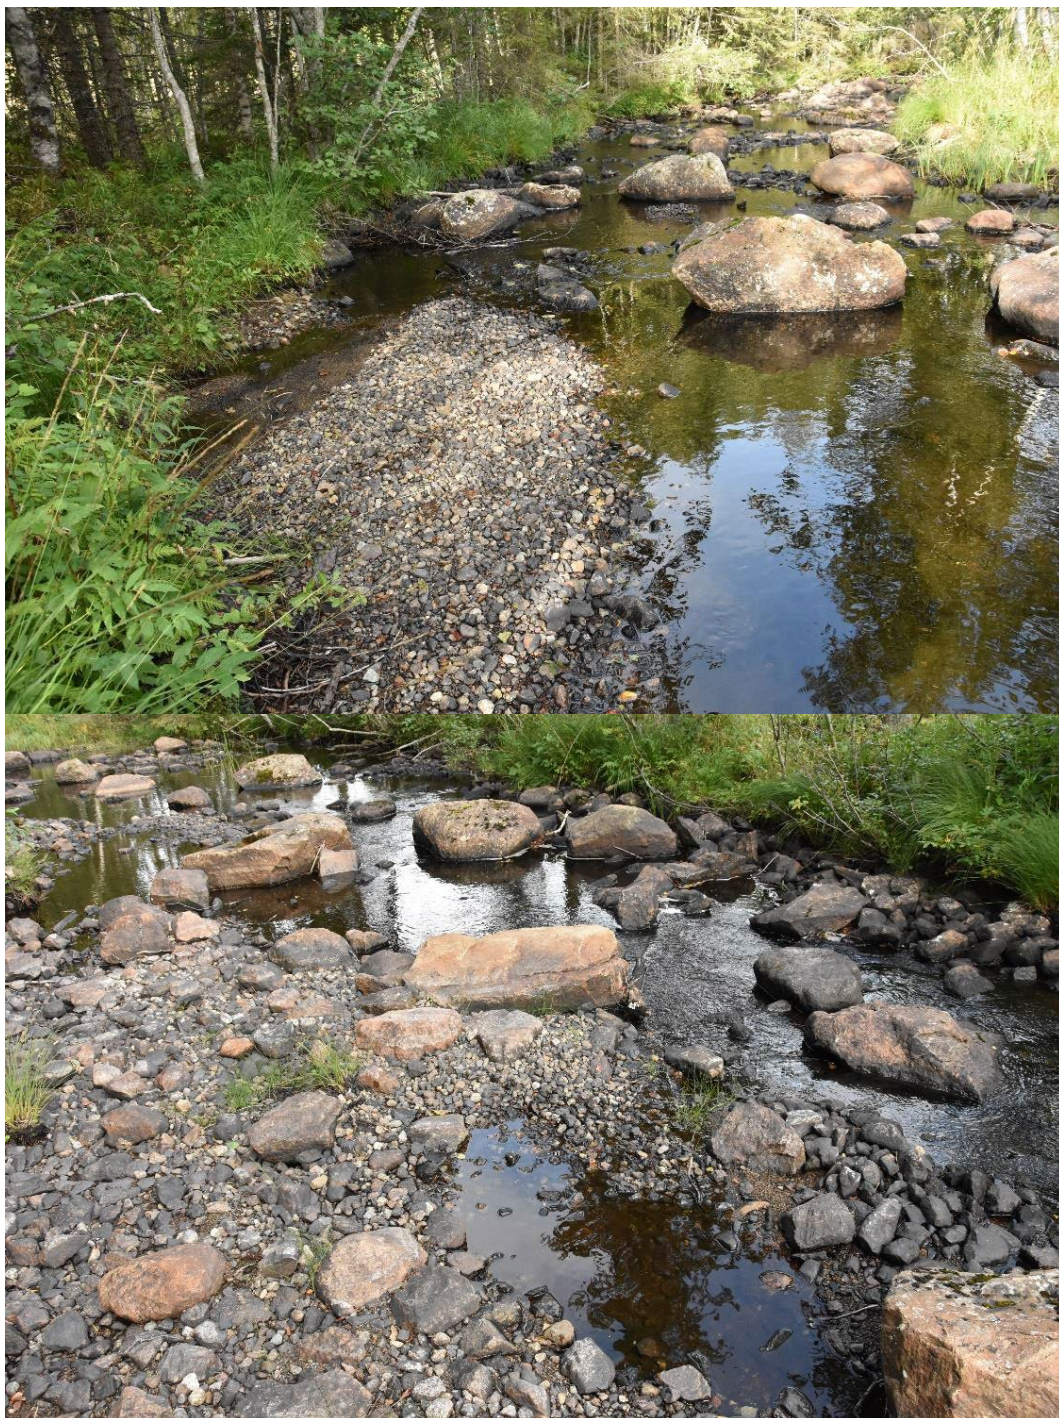
*Figur 8. Lekgrus i Strulån som är av rätt storlek och som sannolikt kommer lägga sig på lämpliga platser efter högflöden.*

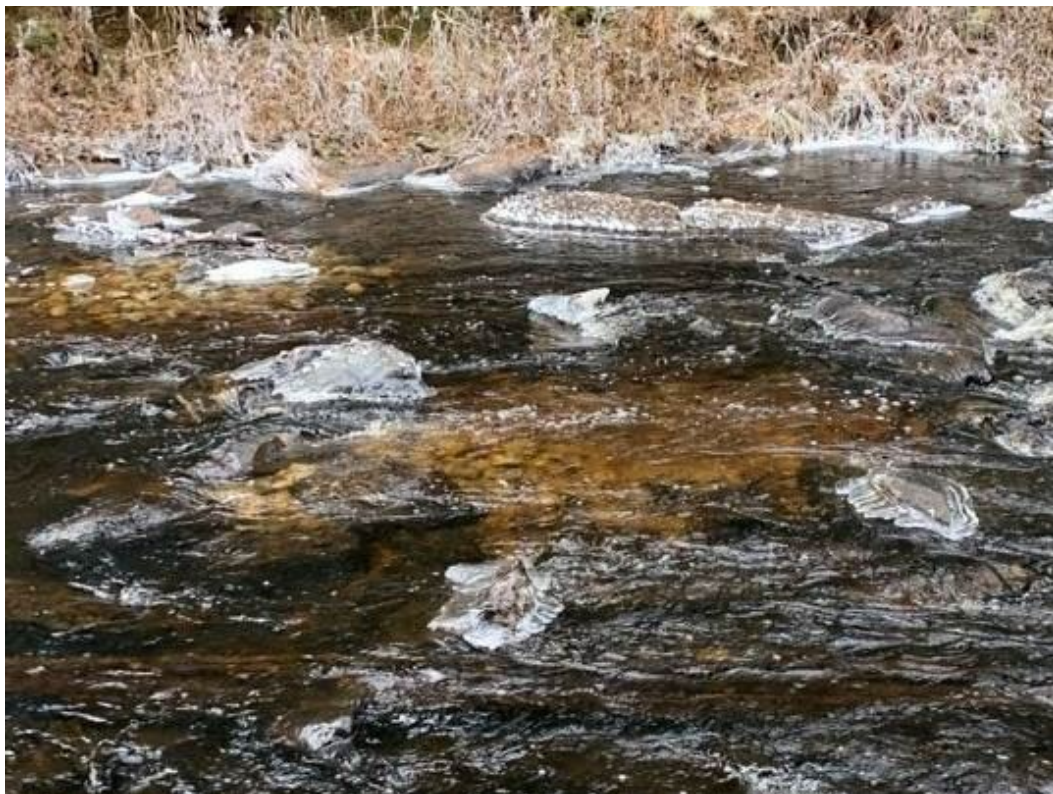
Vid inventering av lekplatser under november påträffades ytor som till en början tolkades som lekgropar men som vid jämförelse med inventering av lekbottnar sannolikt utgjorde nyligen utlagt grus och sten. Vi kan därmed inte med säkerhet säga att det förekommit lek i vattendragen.

*Figur 9. Bild från Orrbodån vid inventering av lekgropar. De ljusa ytorna kan misstolkas som lekgropar men det troligaste är att det är det nyligen utlagda gruset som syns.*
