# Vattenanknutna kulturmiljöer vid Mieån

**Rapportnamn:** Vattenanknutna kulturmiljöer vid Mieån

**Rapportnummer hos Länsstyrelsen Blekinge län:** 2015:13

**Utgivare:** Länsstyrelsen Blekinge län, 371 86 Karlskrona

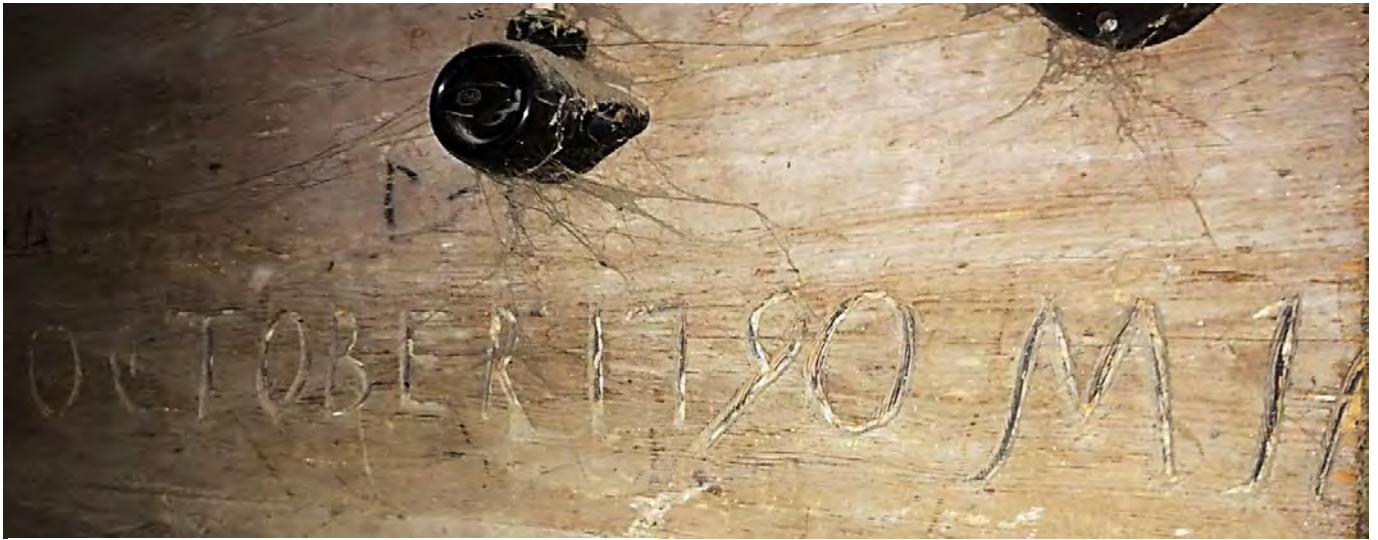
Bild 5. Inskriptionen från 1790 i tröskverksbyggnaden.

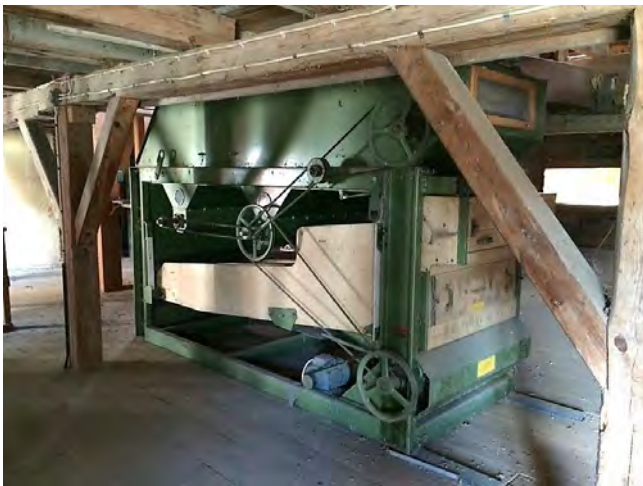
Bild 6. Rensmaskin i tröskverksbyggnaden.

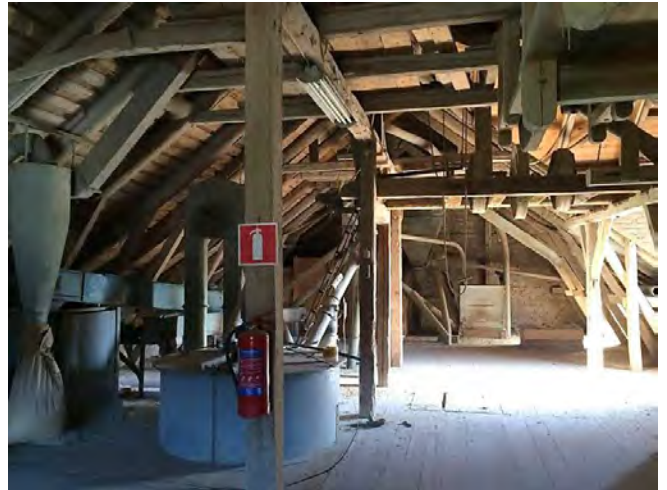
Bild 11. Interiört våning tre i kvarnbyggnaden från 1863.

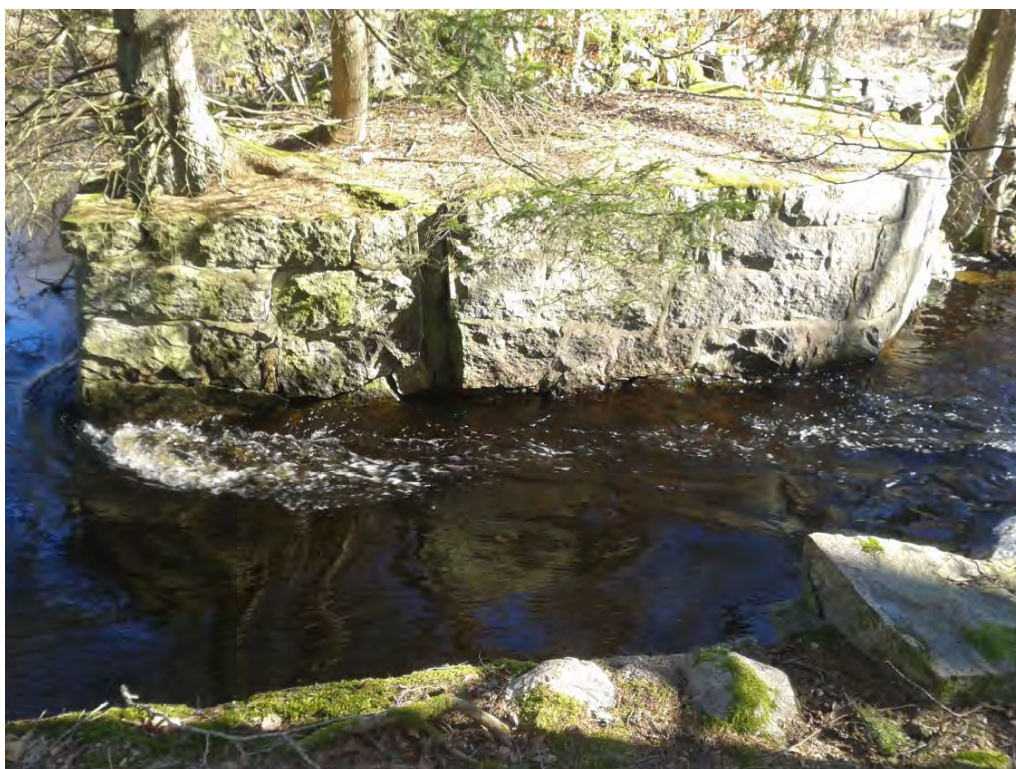
*Bild 4. Här har en av dammluckorna suttit fästa.*

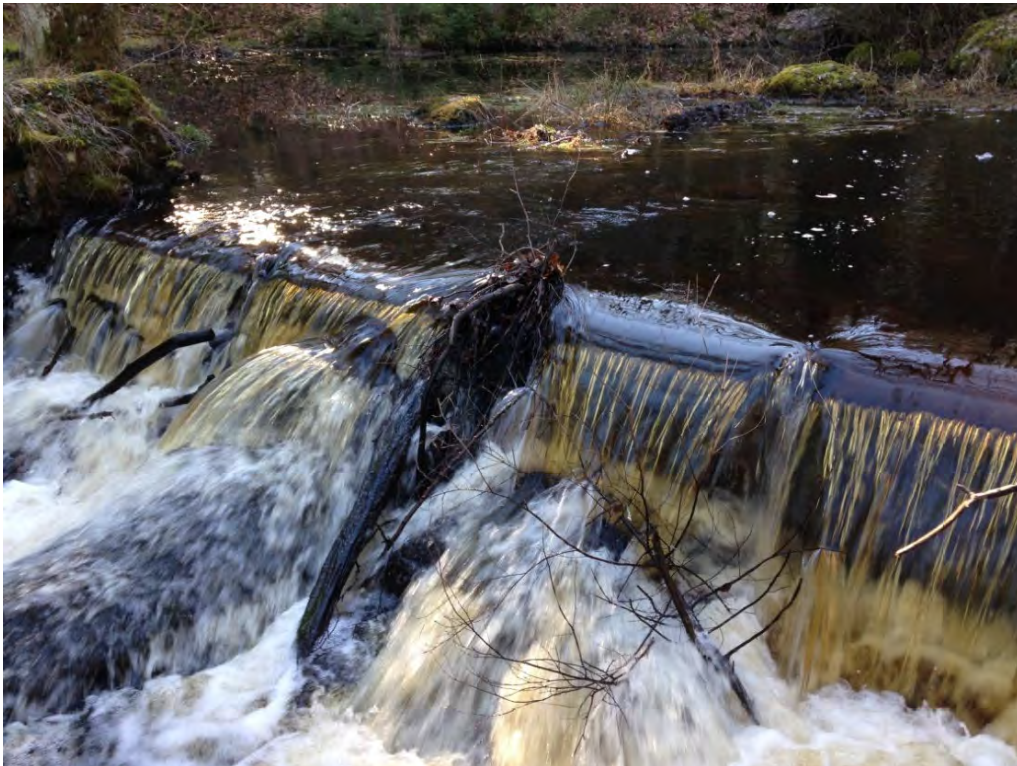
Enligt fornminnesregistret är dammvallen är cirka 30 meter lång, 2 meter bred och intill 1,5 meter hög och är uppförd av kallmurade stenar. På mitten är en cementerad sträcka, 6 meter lång där dammvallen är avbruten. Väster om dammvallen är en damm, närmast rund, cirka 20 meter diameter. Omedelbart väster om dammen går en ränna till Möllesjön, cirka 75 meter lång (cirka 90 enligt FMIS), 1 (3 enligt FMIS) meter bred och 1 meter djup med stensatta kanter.

*Bild 2. Närbild av öppningen i dammvallen.*

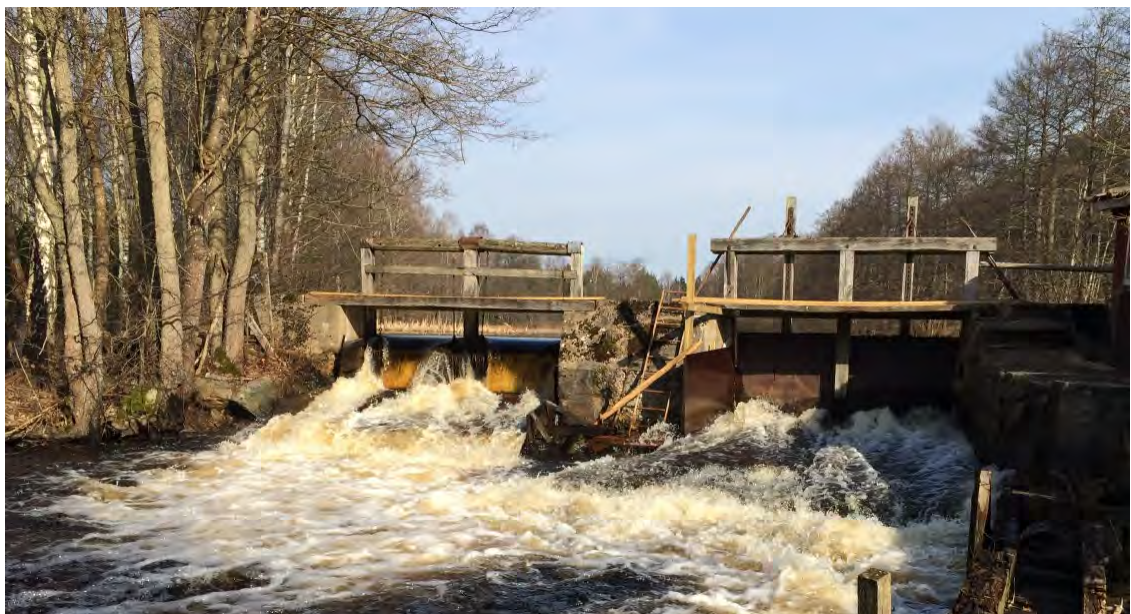
*Bild 4. Dammbyggnaden vid Jeppshoka. Till vänster utskov med spel och till höger utskov med spettluckor.*

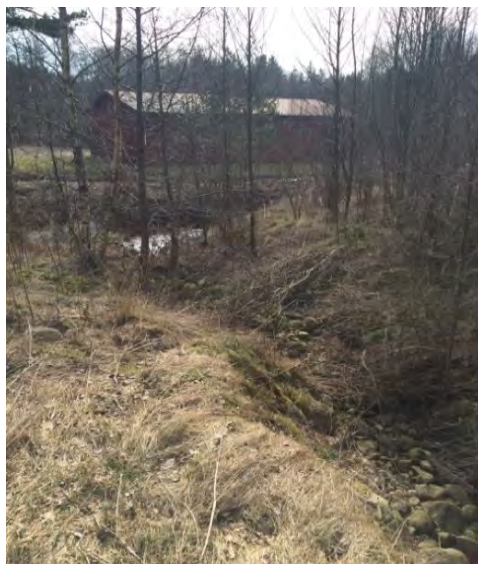
*Bild 8. Omlöpet på västra sidan av sågverksbyggnaden.*

Åtgärdsförslagen som finns vid Norra Hoka såg är att rusta upp eller förlänga omlöpet. Ur kulturmiljösynpunkt är åtgärdsförslagen bra, vilka bidrar till att bevara de kulturhistoriska värdena som finns. Om andra ingrepp i dammkroppen skulle bli aktuella bör dessa göras i det före detta intaget till kvarnen vid det östra dammfästet.

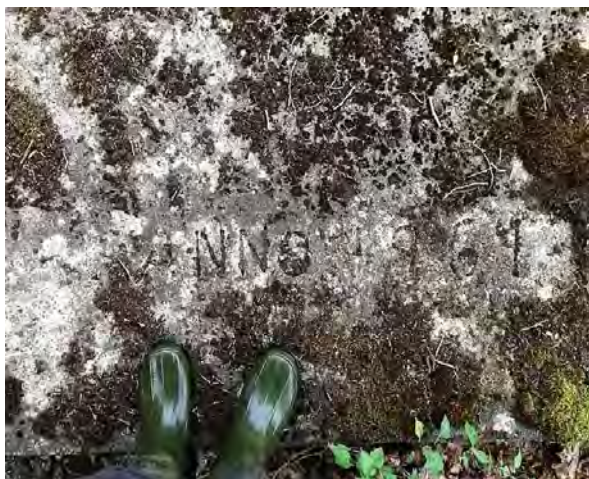
Bild 12. Dammbyggnaden renoverades sista gången 1964.

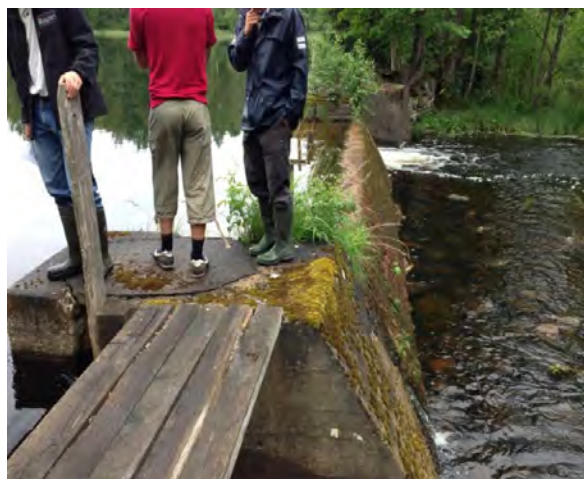
Bild 13. Före utrivningen av dammkroppens skibord.
