# Vattenanknutna kulturmiljöer vid Mieån

**Rapportnamn:** Vattenanknutna kulturmiljöer vid Mieån

**Rapportnummer hos Länsstyrelsen Blekinge län:** 2015:13

**Utgivare:** Länsstyrelsen Blekinge län, 371 86 Karlskrona

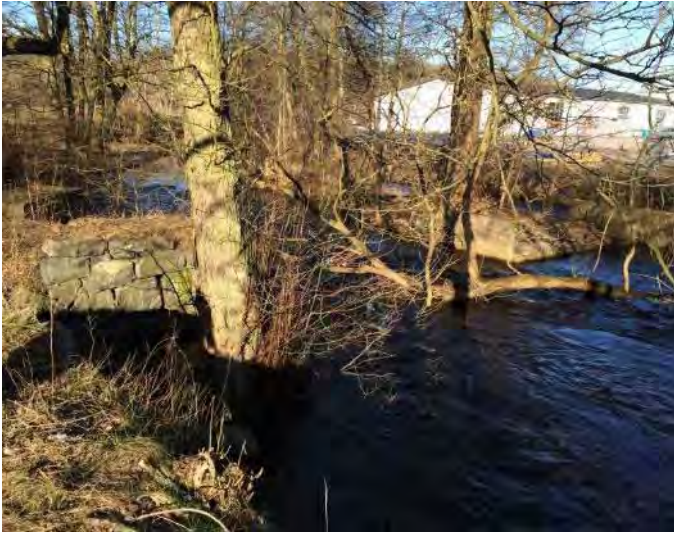
*Bild 1. Dammfästen och betongskoningar är några få beståndsdelar som är bevarade vid Store mölla.*

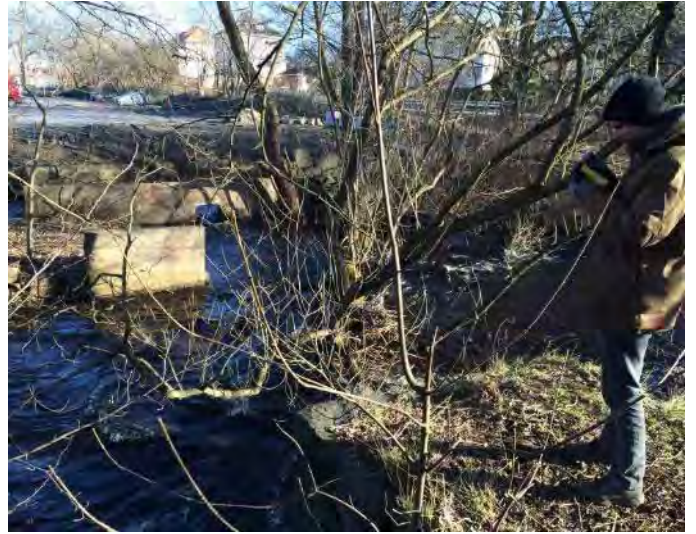
*Bild 2. Inmätning vid Store mölla. På andra sidan vattnet låg kvarnbyggnaden och stensliperiet. På den här sidan låg såpebruket.*

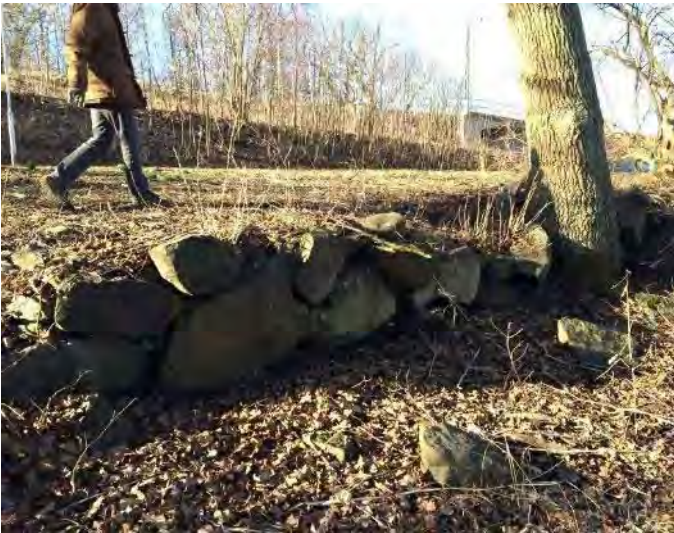
*Bild 3. Grundmuren efter det gamla såpebruket.*

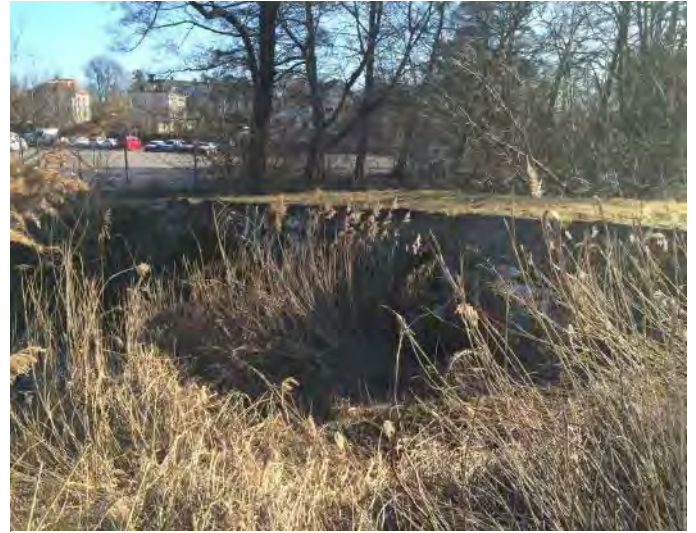
*Bild 4. Stenvalvsbron.*

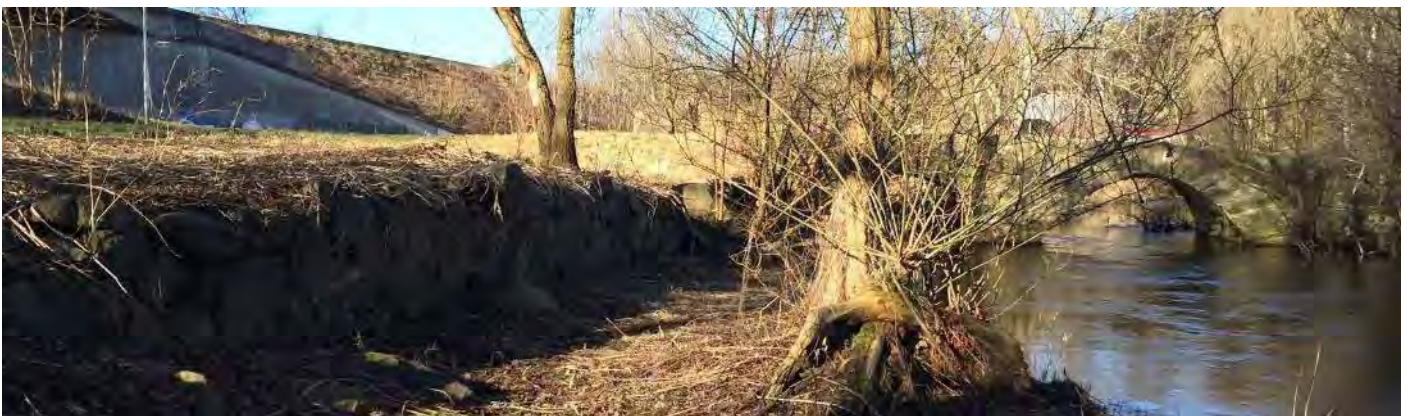
*Bild 5. Grundmuren efter såpebruket och stenvalvsbron.*

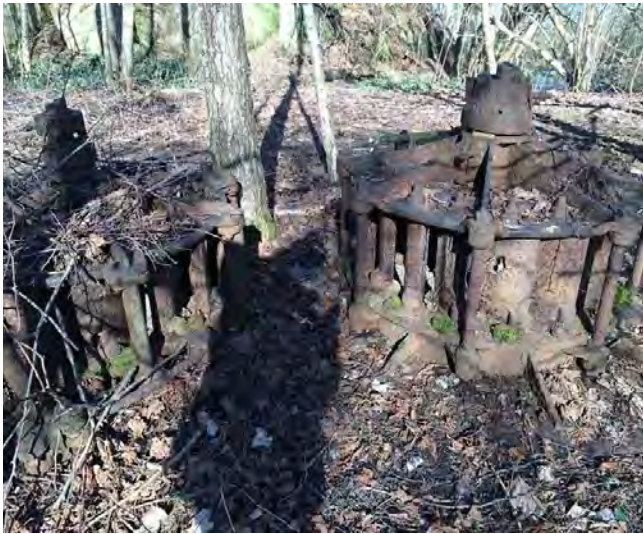
*Bild 1. Turbinöverdragen vid Nyemölle.*

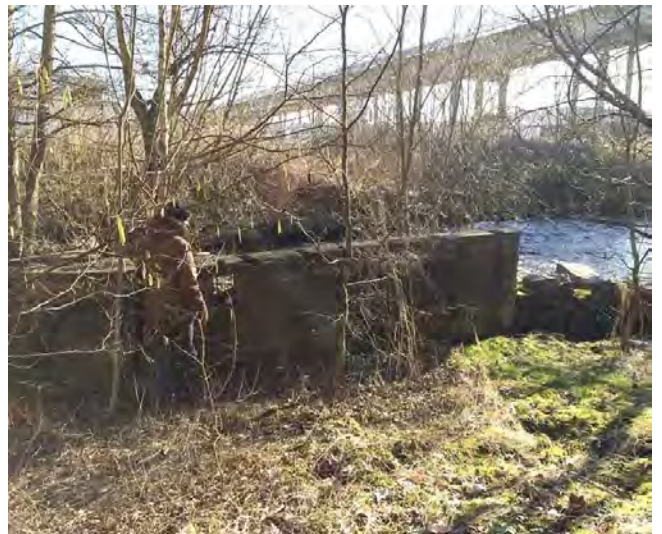
*Bild 2. Kvarnlämningarna vid Nyemölle.*

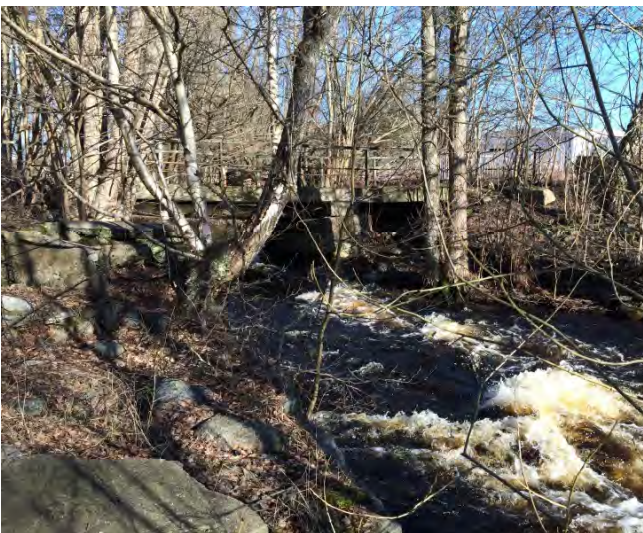
*Bild 3. Utskovsdammen.*

I dagsläget finns inga planerade åtgärder vid Nyemölle. Eventuella åtgärder i och vid dammkroppen kan utföras i befintliga utskov utan någon större negativ påverkan på kulturmiljövärdena åsamkas. Viktigt är att helhetskonstruktionen och fundamenten bevaras. Stenskoningar och övriga lämningar bör dock beaktas i samband med vattenvårdsåtgärder.

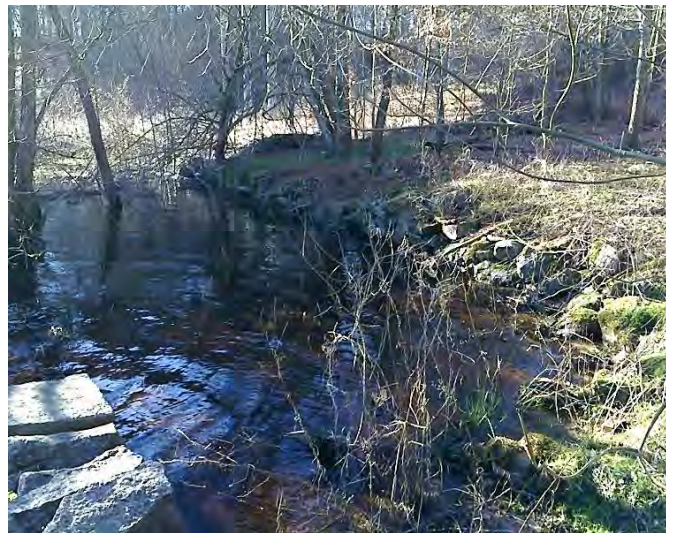
*Bild 4. Stenskoningar.*

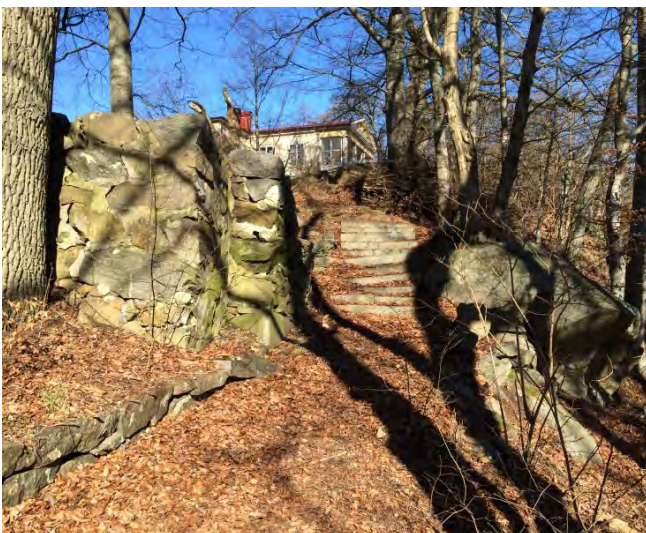
*Bild 5. Stentrapporna upp till en äldre husgrund.*

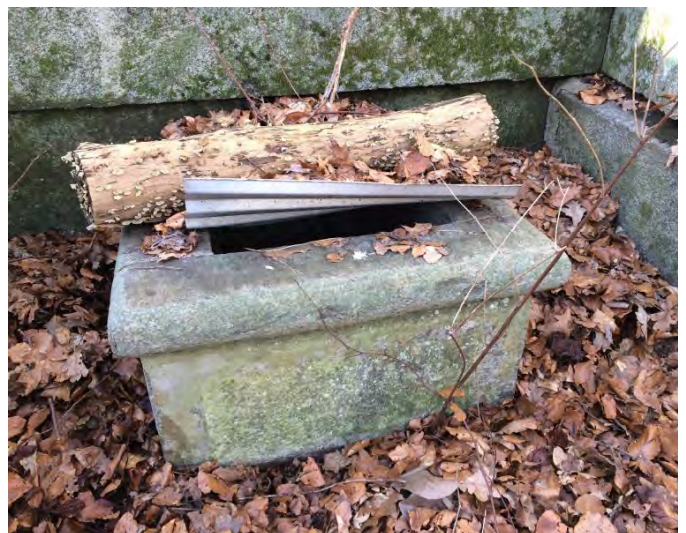
*Bild 6. Brunnen.*

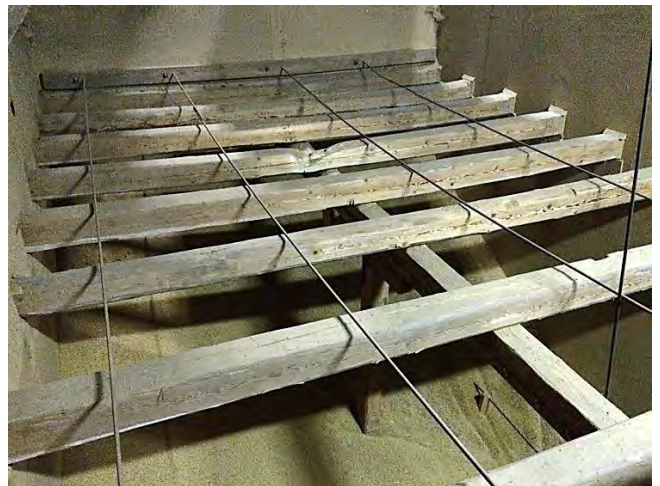
Bild 7. Spannmålslager i tröskverksbyggnaden.

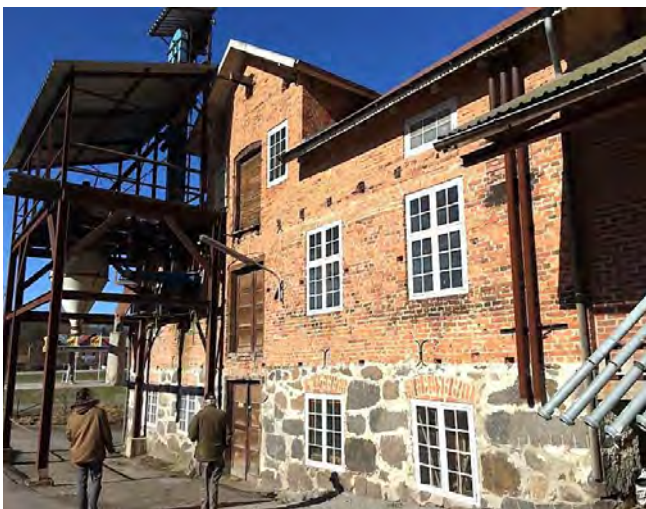
Jannebergs kvarn uppfördes år 1863 (Bild 8) efter att dåvarande ägare fått tillstånd att riva Stampamöllan och nyttja fallet. I samband med uppförandet av den nya kvarnbyggnaden plockades vattenhjulet från tröskverksbyggnaden bort och installerades i den nya kvarnbyggnaden. I tröskverksbyggnaden står idag två äldre rensmaskiner som inte används (Bild 6). Den nya kvarnen hade från början tre par grovmålds stenar, två par siktstenar och grynverk. I slutet av 1800-talet installerades även ett valsverk. Kvarnen drevs av vattenhjul fram till år 1920 då turbindrift tog över.<sup>25</sup> Året innan, 1919, uppfördes kraftverksbyggnaden med tillhörande transformatorstation (Bild 12 och 13). Byggnaden uppfördes i tegel och betong och innehöll två turbiner om tillsammans 160 hkr och en generator om 125 hkr. Kraftverket försåg kvarnen, tegelbruket, träullsfabriken mm med elektricitet.

Kvarnbyggnaden från år 1863 är en tegelbyggnad i tre våningar med hög grundmur i murad huggen granit. Väggarna är i tegel under ett sadeltak i korrugerad plåt. Förstavåningen har småspröjsade tvåluftsfinster, andravåningen småspröjsade fyrlyftsfinster och tredjevåningen småspröjsade överkantshängda enluftsfinster. På baksidan satt tidigare vattenhjulet. Detta plockades bort då kraftverket installerades (Bild 13). Vattenhjulet drev även tegelbruket med en järnvajer. Samtidigt som turbinsumpen byggdes så kulverterades hjulgraven. Mittskepp/holk finns med svartmålade säckdörrar på respektive våning. Kvarnbyggnaden rustades upp år 1934 då ytterligare ett valsverk, fullständigt rensverk och kärnputs installerades. Idag finns även kross och år 1987 gjordes en tillbyggnad i vilken råg paketerades och under 2000-talet även bränslepellets (Bild 19). Stenparen har under 1900-talets senare hälft bytts ut mot en hammarkvarn. På 1960-talet gjordes en tillbyggnad för torkning av spannmål intill tröskverksbyggnaden. Efter att bönderna har tröskat om hösten körs spannmålet till Jannebergs kvarn och tippas i behållare i torkladan. Byggnaden innehåller flera behållare eller s.k. ”fickor” där spannmålet sorteras efter sort.

Bild 8. Kvarnbyggnaden från 1863.

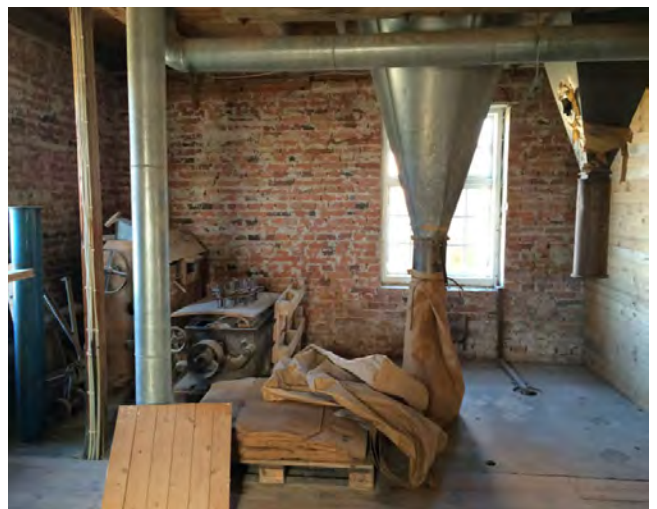
Bild 9. Interiört våning ett i kvarnbyggnaden från 1863.

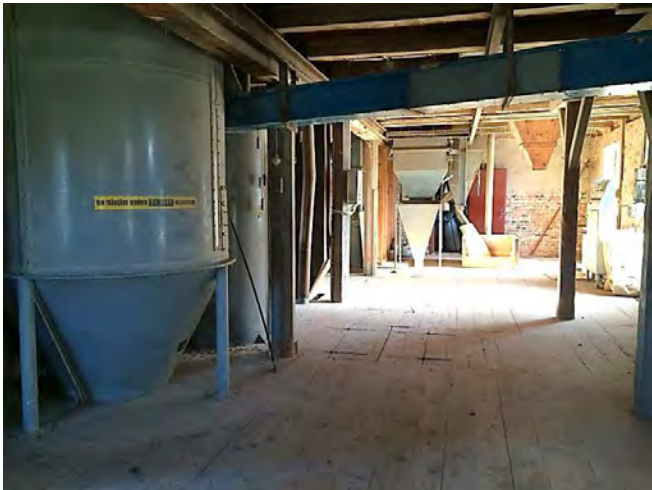
Bild 10. Interiört våning två i kvarnbyggnaden från 1863.

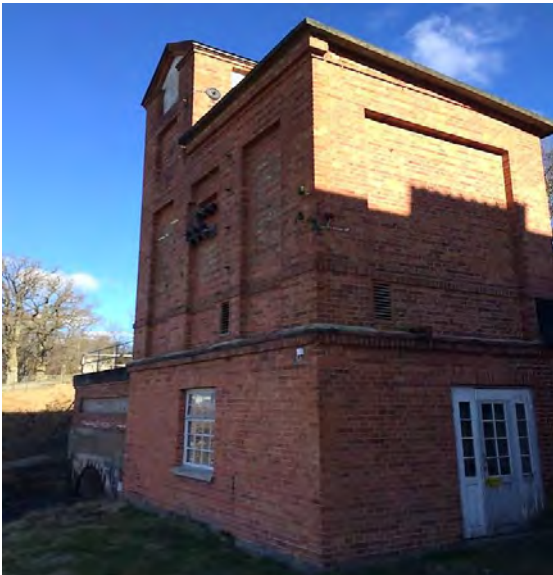
Bild 12. Kraftverksbyggnaden från 1919.

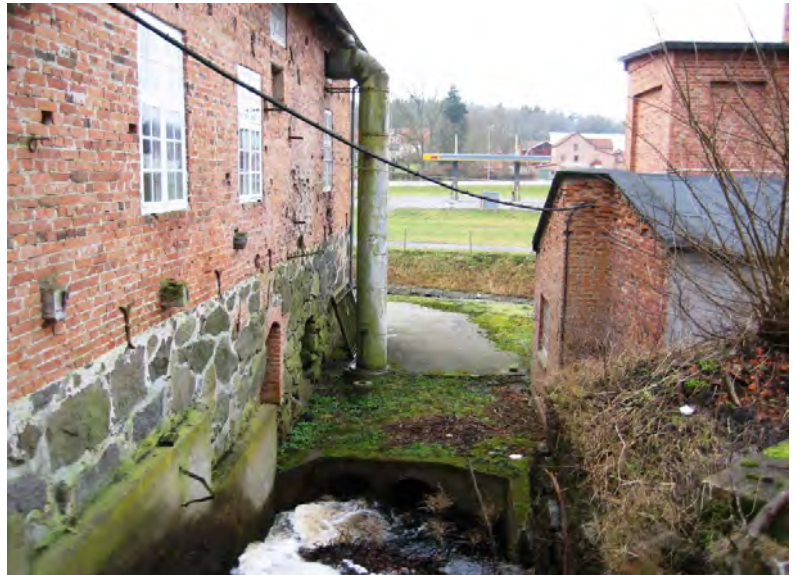
Bild 13. Kraftverksbyggnaden och den kulverterade hjulgraven intill kvarnbyggnaden. Foto: Petra Stråkendal 2009.

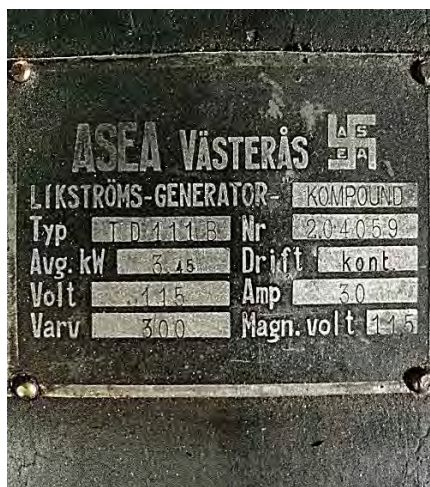
Francisturbinen installerades år 1920 (Bild 14–16). Fasningsinstrumenten är monterade på en panel av carreramarmor (Bild 17).

Bild 15. ASEA-skytt till generatorm.

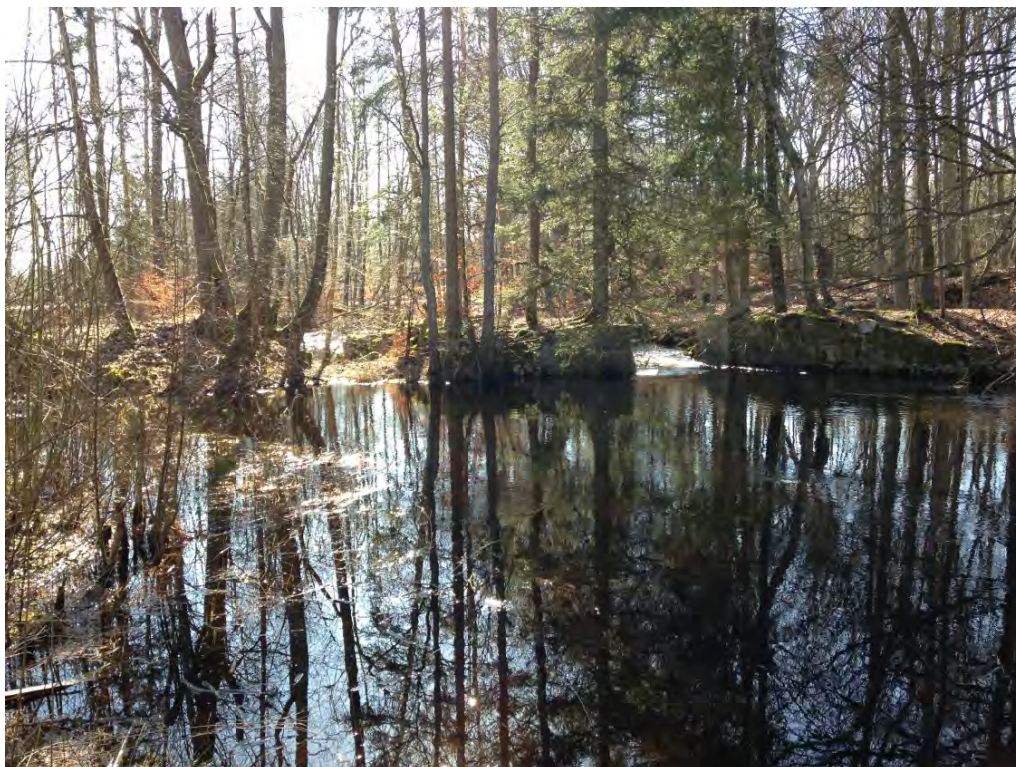
*Bild 3. Översiktsbild av dammvallen norrifrån.*

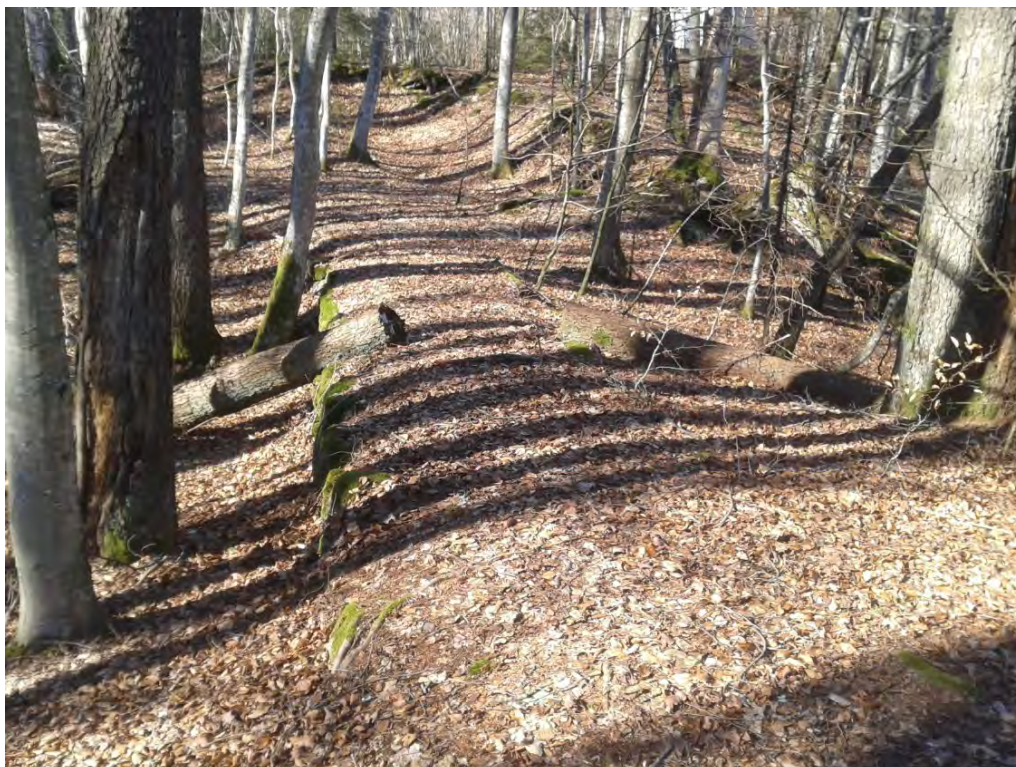
*Bild 5. Västra armen av dammvallen.*

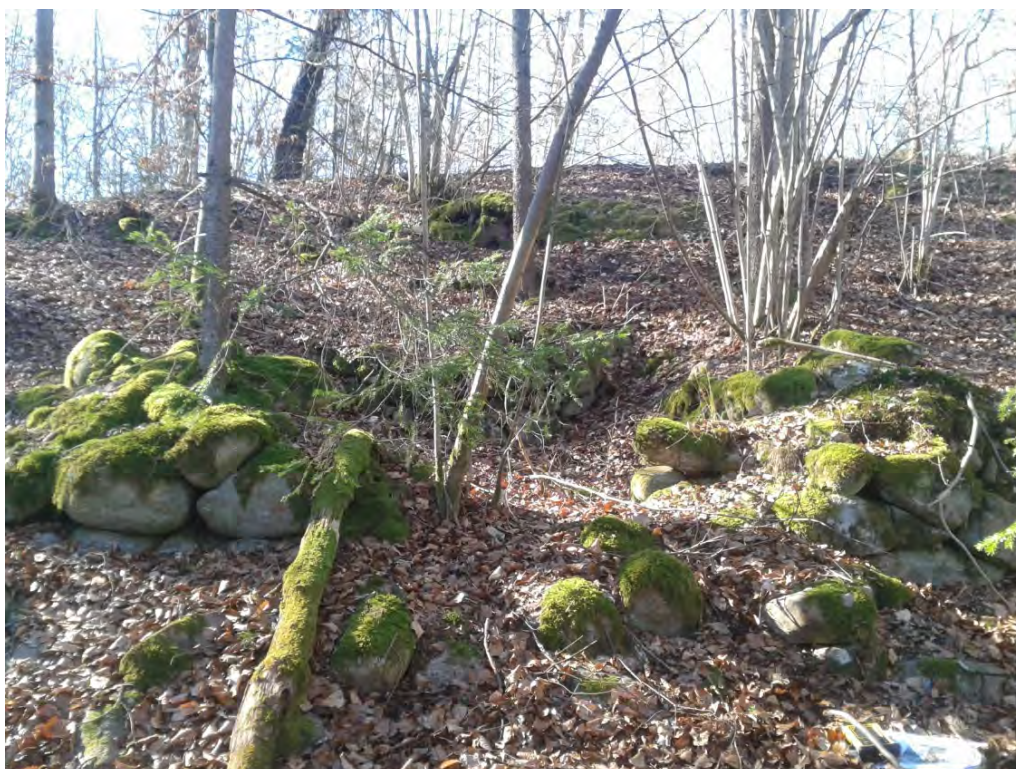
*Bild 6. Jordkällargrunden nordväst om dammvallen.*

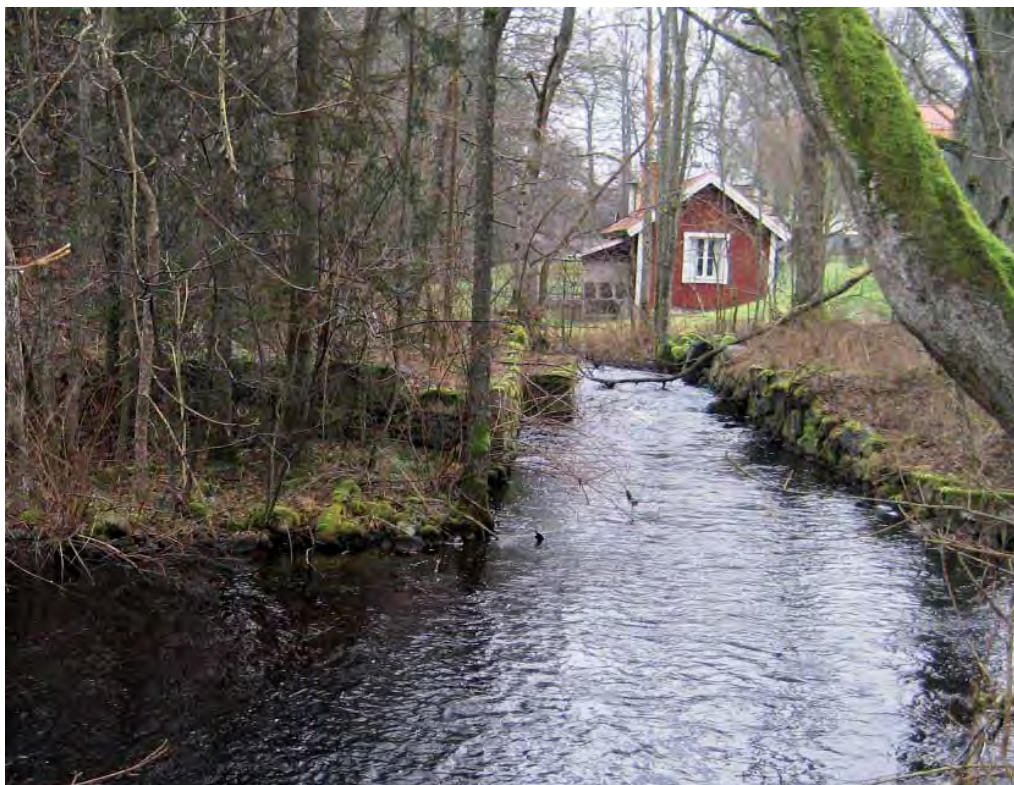
*Bild 7. Fotot är tagen från ungefär samma vinkel som Historisk bild 1. Kvarnen har antagligen legat på ena sidan av ån och sågen på den andra. I bakgrunden skymtar drängstugan.  
Foto: Petra Stråkendal.*

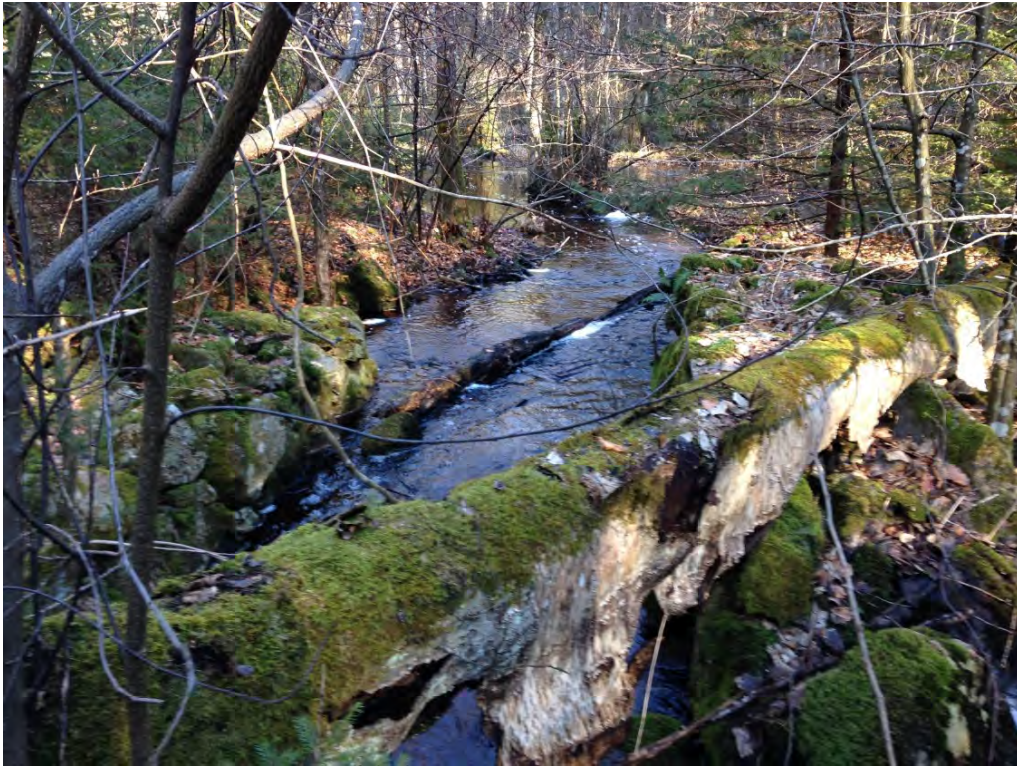
Vid den nordöstra kanten av dammvallen hittades vid besiktningen en husgrund, cirka 4x4 meter stor bestående av ett skift med stenar. Det var sannolikt grunden till den nordligaste av de små byggnaderna som redovisas på 1812 års karta.

*Bild 1. Kvarnrännan mellan strandkanten och Mölleön. Till vänster i bild hittades husgrunden. På Mölleön till höger så har den andra kvarnbyggnaden legat enligt 1812 års karta.*

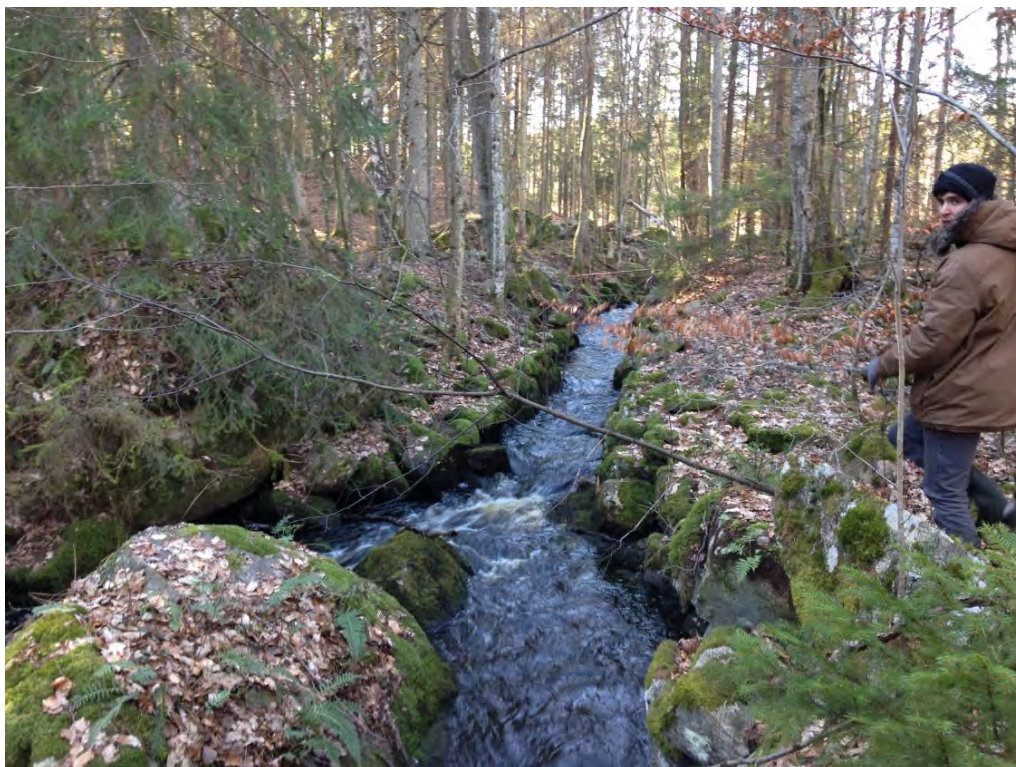
*Bild 3. Rännan börjar här i dammens västra ände. Den sträcker sig omkring 75 meter västerut tills den börjar i Möllesjön.*

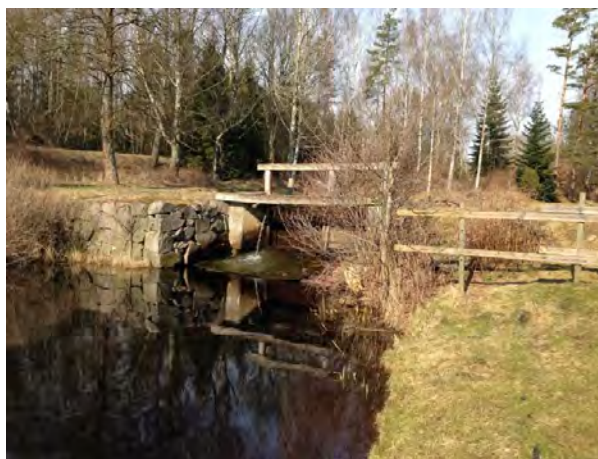
Dammkroppen vid Norrefors fiskodling är ett definitivt vandringshinder för fisk. Åtgärderna som önskas göras vid fiskspärren påverkar inte miljön negativt ut ett kulturhistoriskt perspektiv. Vid eventuella åtgärder eller utrivning av dammen bör dock fundamenten av dammbyggnaden sparas.

*Bild 2. Skalmursdammen.*

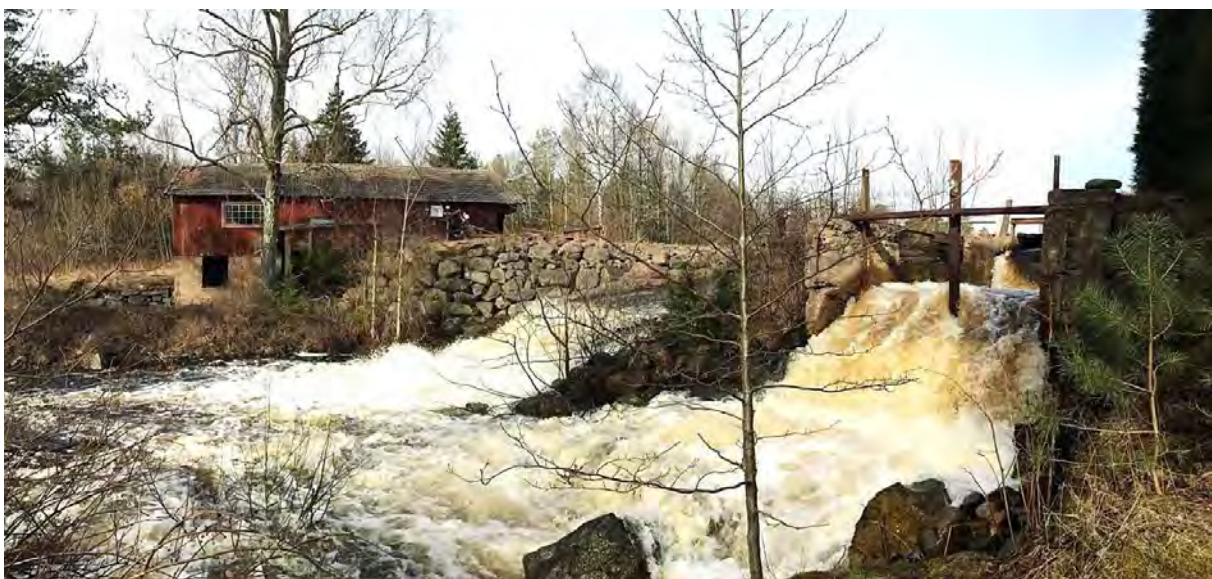
*Bild 4. Dammbyggnad vid Norra Hoka. Det närmsta utskovet i bild var till den tidigare kvarnens turbinsump.*

Åtgärdsförslagen som finns vid Norra Hoka såg är att rusta upp eller förlänga omlöpet. Ur kulturmiljösynpunkt är åtgärdsförslagen bra, vilka bidrar till att bevara de kulturhistoriska värdena som finns. Om andra ingrepp i dammkroppen skulle bli aktuella bör dessa göras i det före detta intaget till kvarnen vid det östra dammfästet.

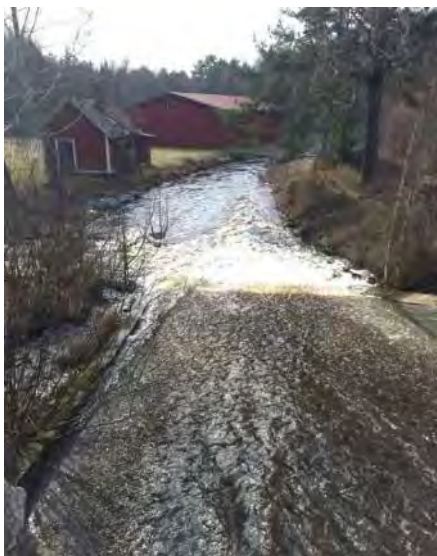
*Bild 5. Det mellersta utskovet regleras med ett skibord.*

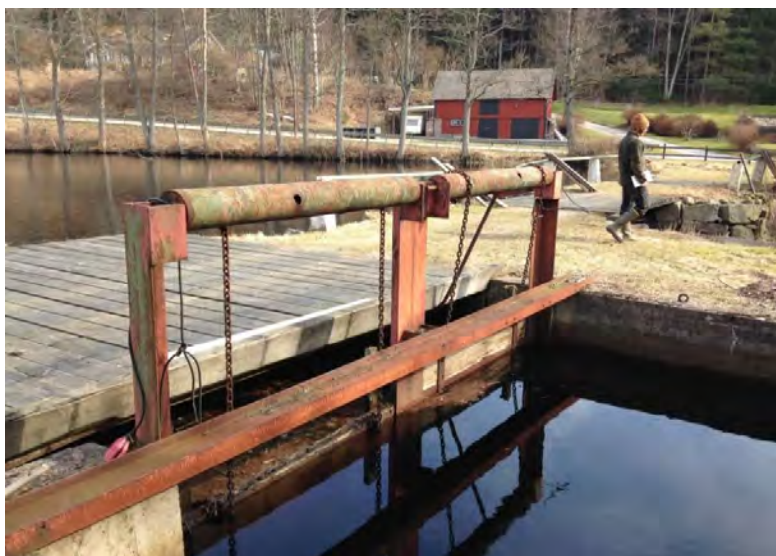
*Bild 6. Intaget till turbinen regleras med en spelanordning.*

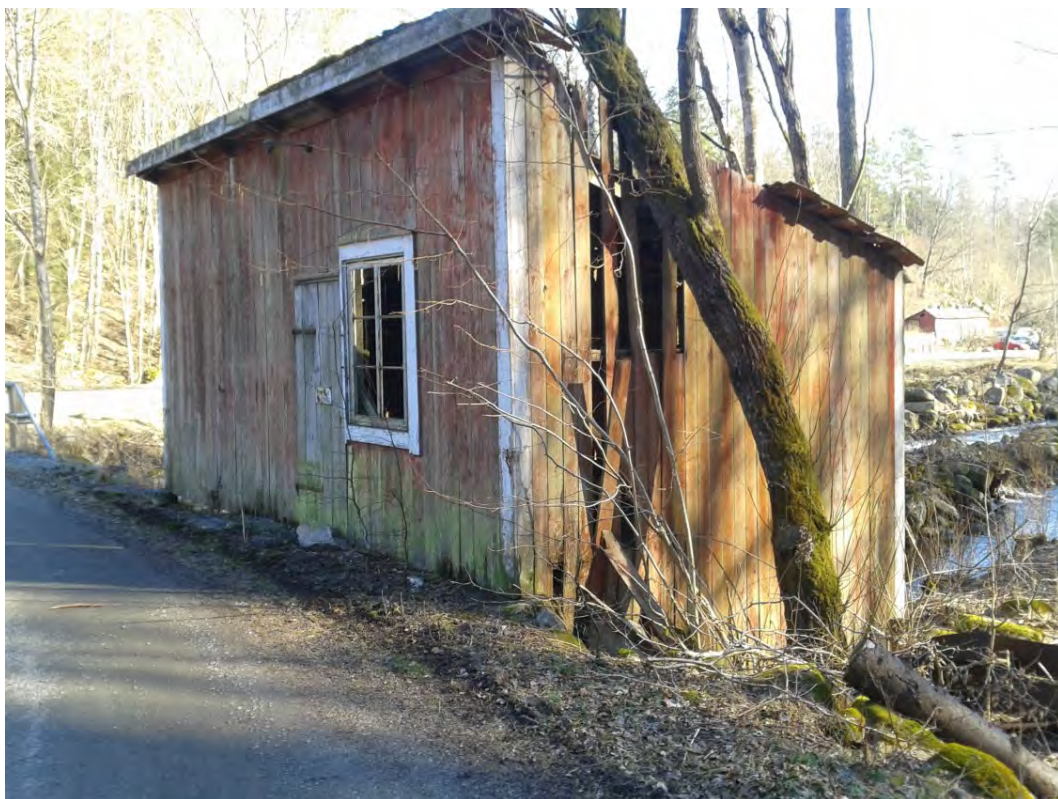
Kraftverket består av en liten rödmålad träbyggnad 7,5 x 5 meter stor med tak av tegelpannor (Bild 2 och 3). Exteriört är den i dåligt skick och kommer snart att falla samman. Interiört är den också illa åtgången med det mesta av maskineriet försvunnet eller förstört. Tillflödet till kraftverket är igenfyllt.

*Bild 3. Kraftverksstationen vid Grimsmåla.*

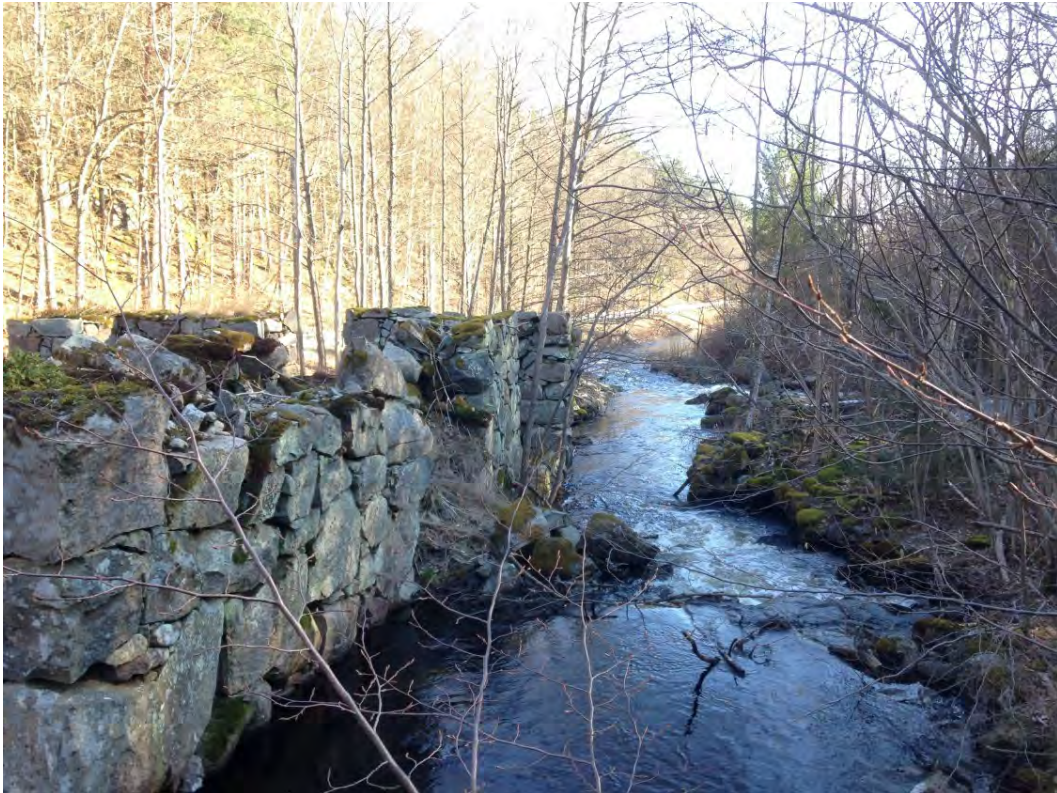
*Bild 5. Berggrens smedja med vattenvägen. En del av murverket har raserats och fallit ut i ån. Röjningsåtgärder har vidtagits vid ruinen inte allt för länge sedan.*

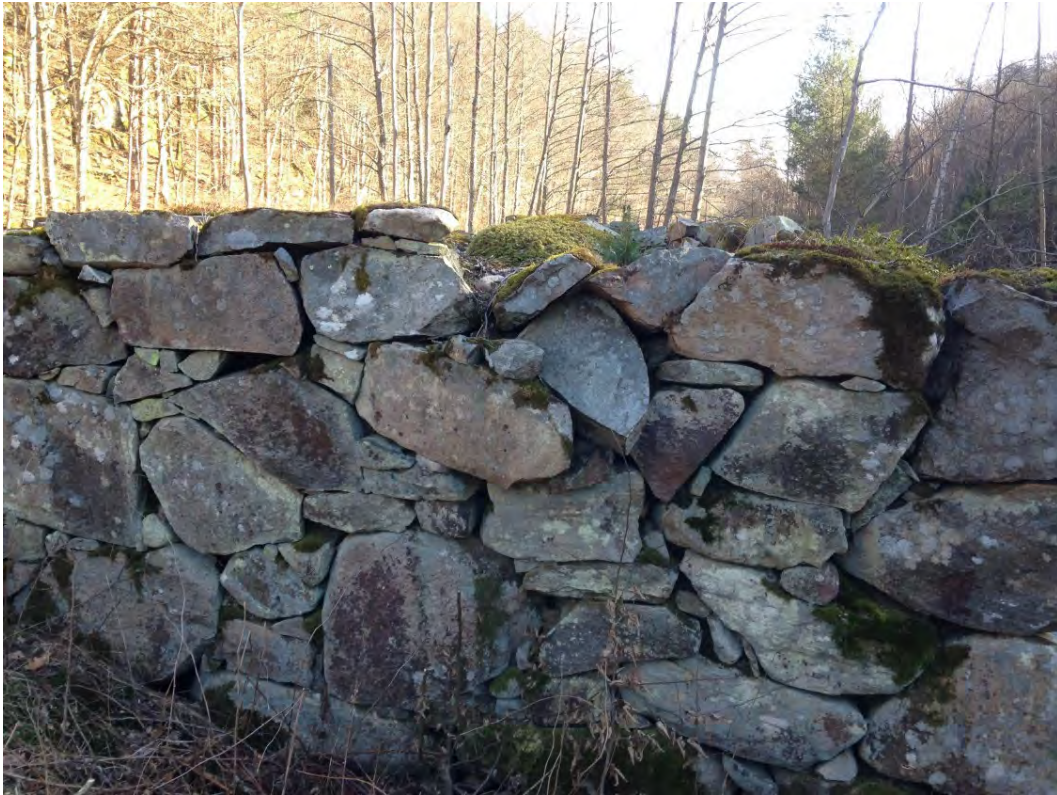
*Bild 6. Närbild på murverket. Mindre stenar har skolats in bland de större. Dock inga spår efter murbruk.*

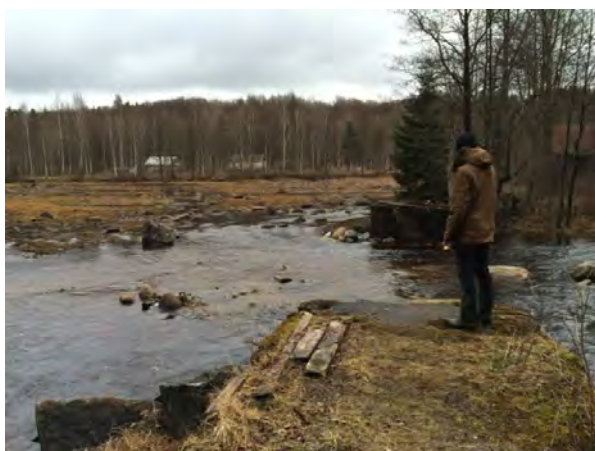
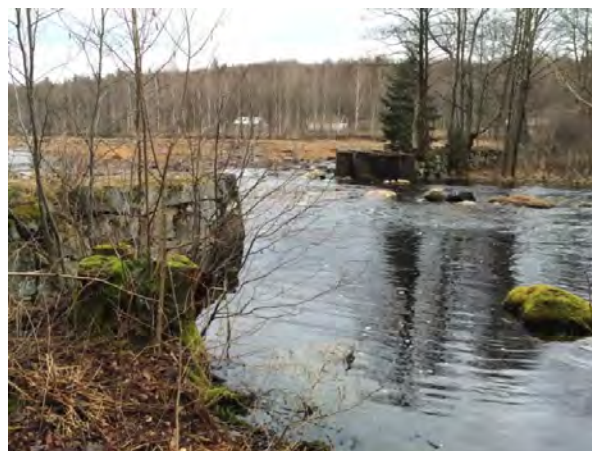
Dammen sänktes av i början av 2015 (Bild 12–15) och var vid inventeringsbesöket på väg att växa igen. Vattnet rinner numera i en äldre upplagd fåra för flottning (bild 3) och fundamentet efter en brygga (Bild 2) fanns vid den östra sidan av den tidigare dammen.

Bild 14. Efter utrivningen 2015.

Bild 15. Efter utrivningen 2015.

Åtgärder genom utrivning av dammbyggnaden är redan gjorda. Den bevarade flotrännan bör bevaras intakt om eventuell blockutläggning skulle önskas. Det finns goda möjligheter att leda om vattnet och på så vis bevara lämningarna. Vad gäller sågverksbyggnaden bör grundmuren bevaras för att kommande generationer ska kunna tolka och på så vis förstå sågverkets betydelse för bygden och industrihistorien.

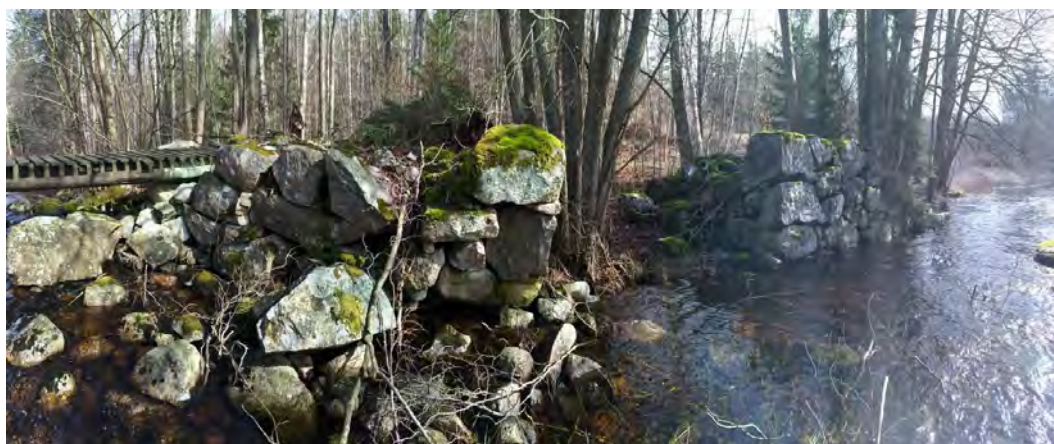
*Bild 1. Vy över byggnadslämningen vid Agdasågen. Till vänster syns även delar dammkroppen som rasat ut i vattnet.*

Observera att kvarnmiljön anses vara fornlämning enligt 2 kap. KML och eventuella ingrepp kan därmed kräva tillstånd. Vattenfall vid Agdasågen är lågt och utgör sannolikt inte något vandringshinder för fisk. Vid eventuella fiskevårdsåtgärder bör nämnda lämningar lämnas intakta. Ur kulturmiljösynpunkt skulle en uppbyggd passage vara att föredra framför ett jack i bottenstocken. Platsen bör skötas som fornvårdslokal samt skyltas upp vid vägen för att göras mer tillgänglig.
